邹区镇小微黑臭水体整体销号工程 整治效果评估报告

委托单位：常州市钟楼区邹区镇人民政府

编制单位：今汇环境（江苏）有限公司

二零二三年二月

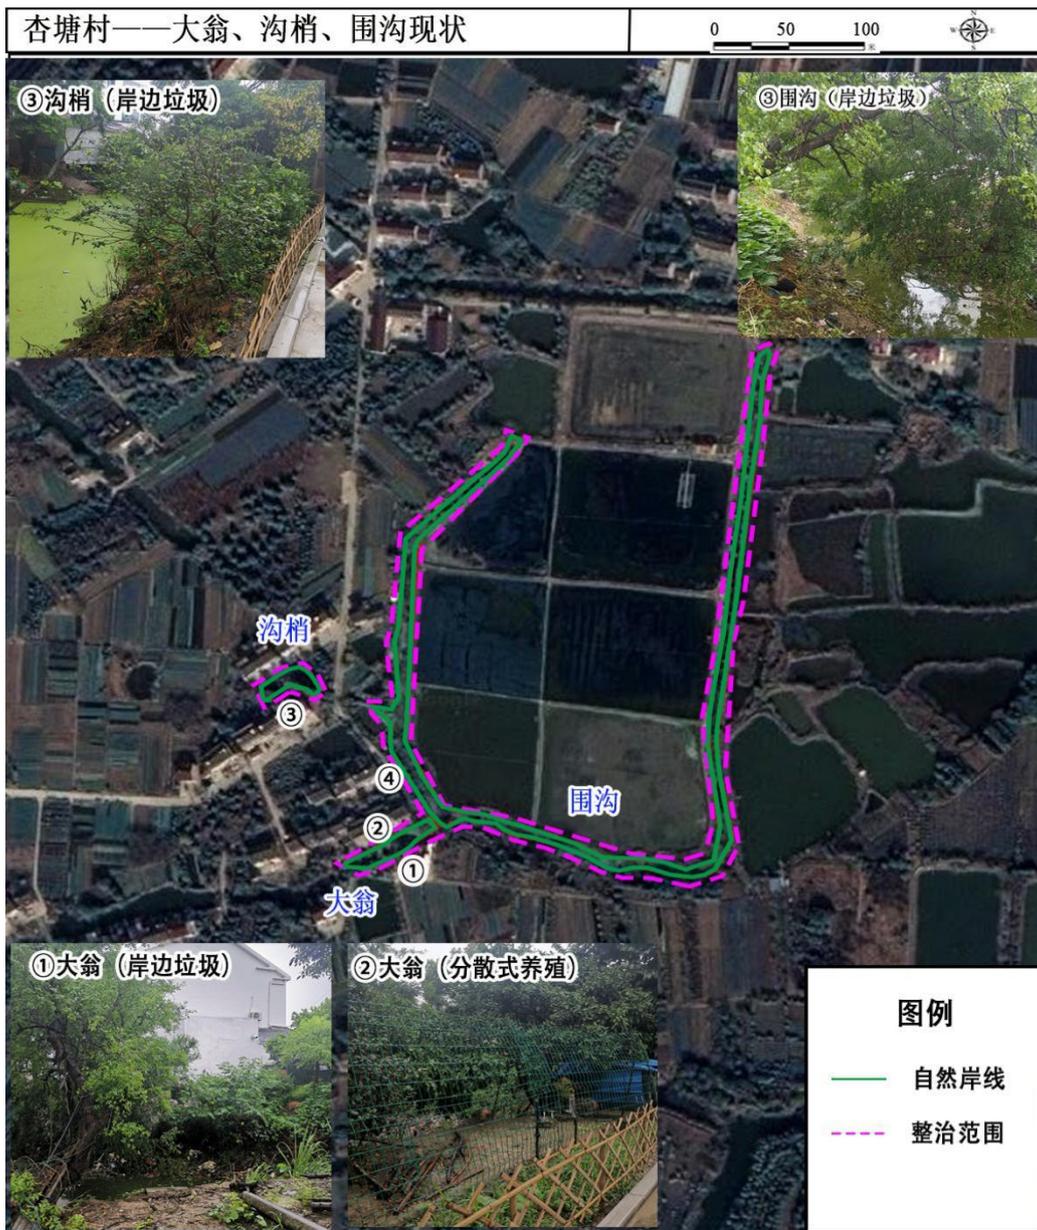
图 3.1-1 大翁、沟梢、围沟整治前现状图

| 存在问题 | | 来源 | 建议整治方案 |
|---|---|---|---|
| 面源 | 面源污染 | 农村分散式畜禽养殖污染、岸边大量枯枝残叶堆积 | 分散式畜禽养殖污染整治，清理岸边枯枝残叶 |
| 岸坡整治 | 岸坡为土质岸坡，易出现滑塌现象 | / | 采用护桩等方式固定岸坡，采取岸线梳理、植物护坡等措施进行岸坡整治 |

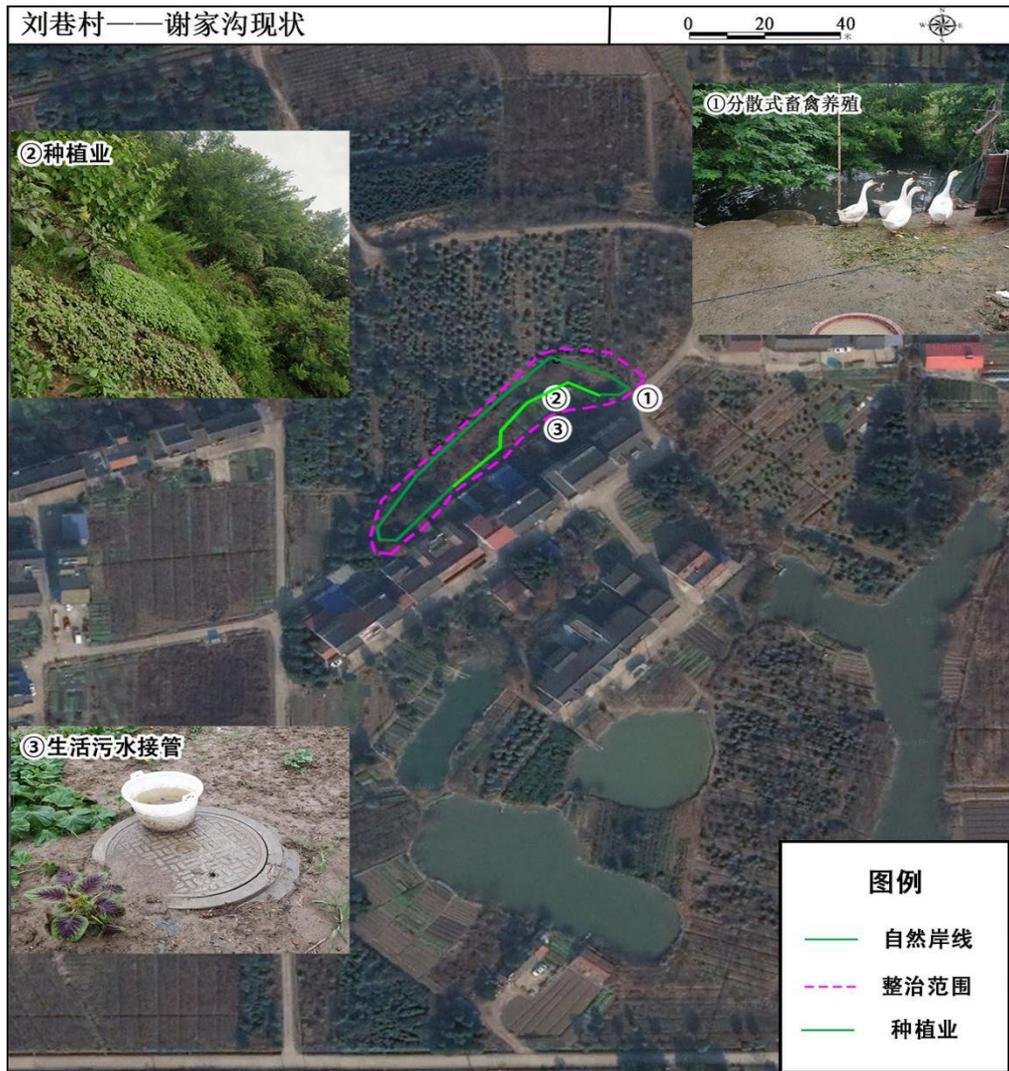
图 3.4-1 谢家沟整治前现状图

河塘周边生活污水已接管无点源污染；面源污染主要以果蔬、树苗等农作物种植污染为主，岸边或水面漂浮少量生活垃圾以及分散式家禽养殖；内源污染主要以枯枝残叶、底泥释放污染物为主。其现状见图 3.4-1。

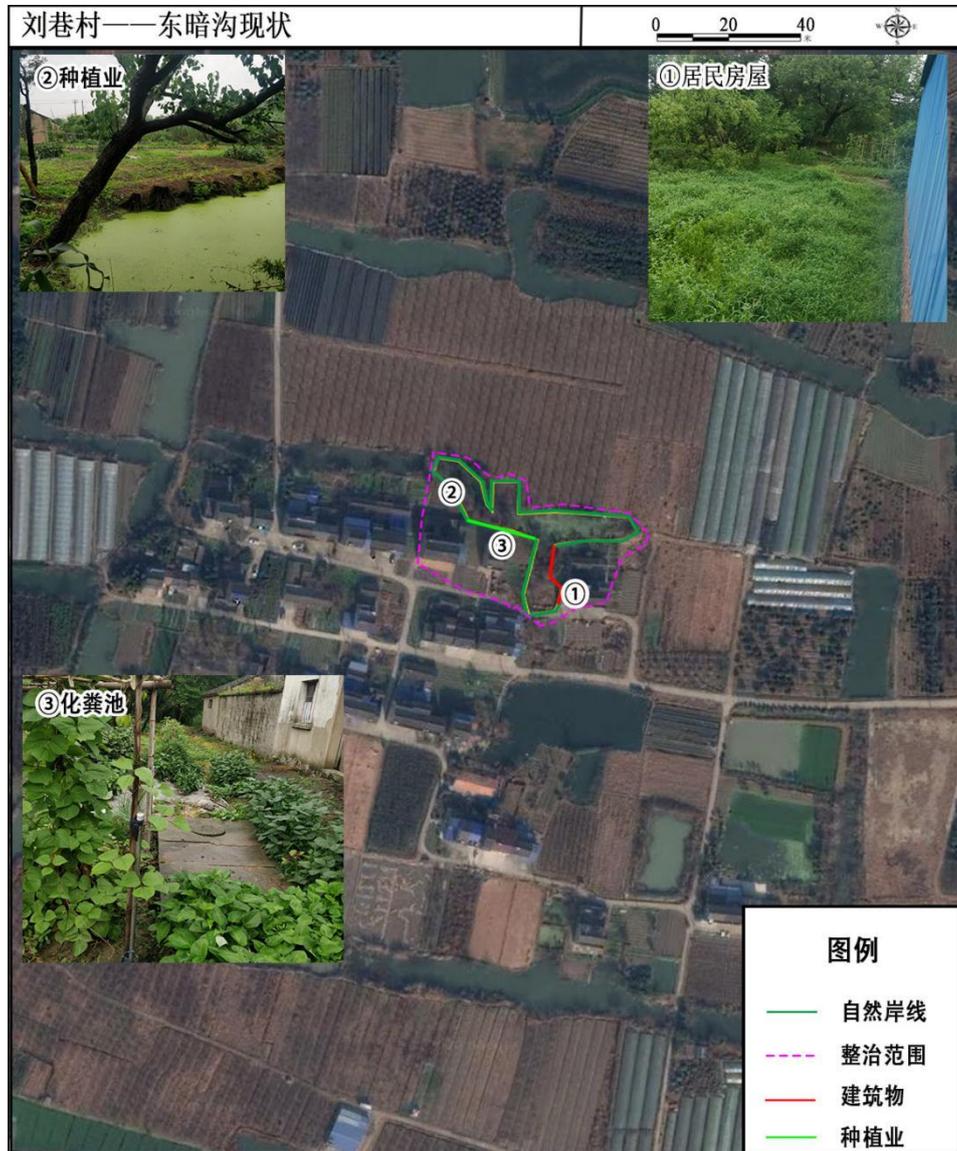
图 3.5-1 东暗沟整治前现状图

点源污染主要为临近河塘的居民生活污水直排入河；面源污染主要以果蔬、树苗等农作物种植污染为主；内源污染主要以枯枝残叶、底泥释放污染物为主，其现状见图 3.5-1。

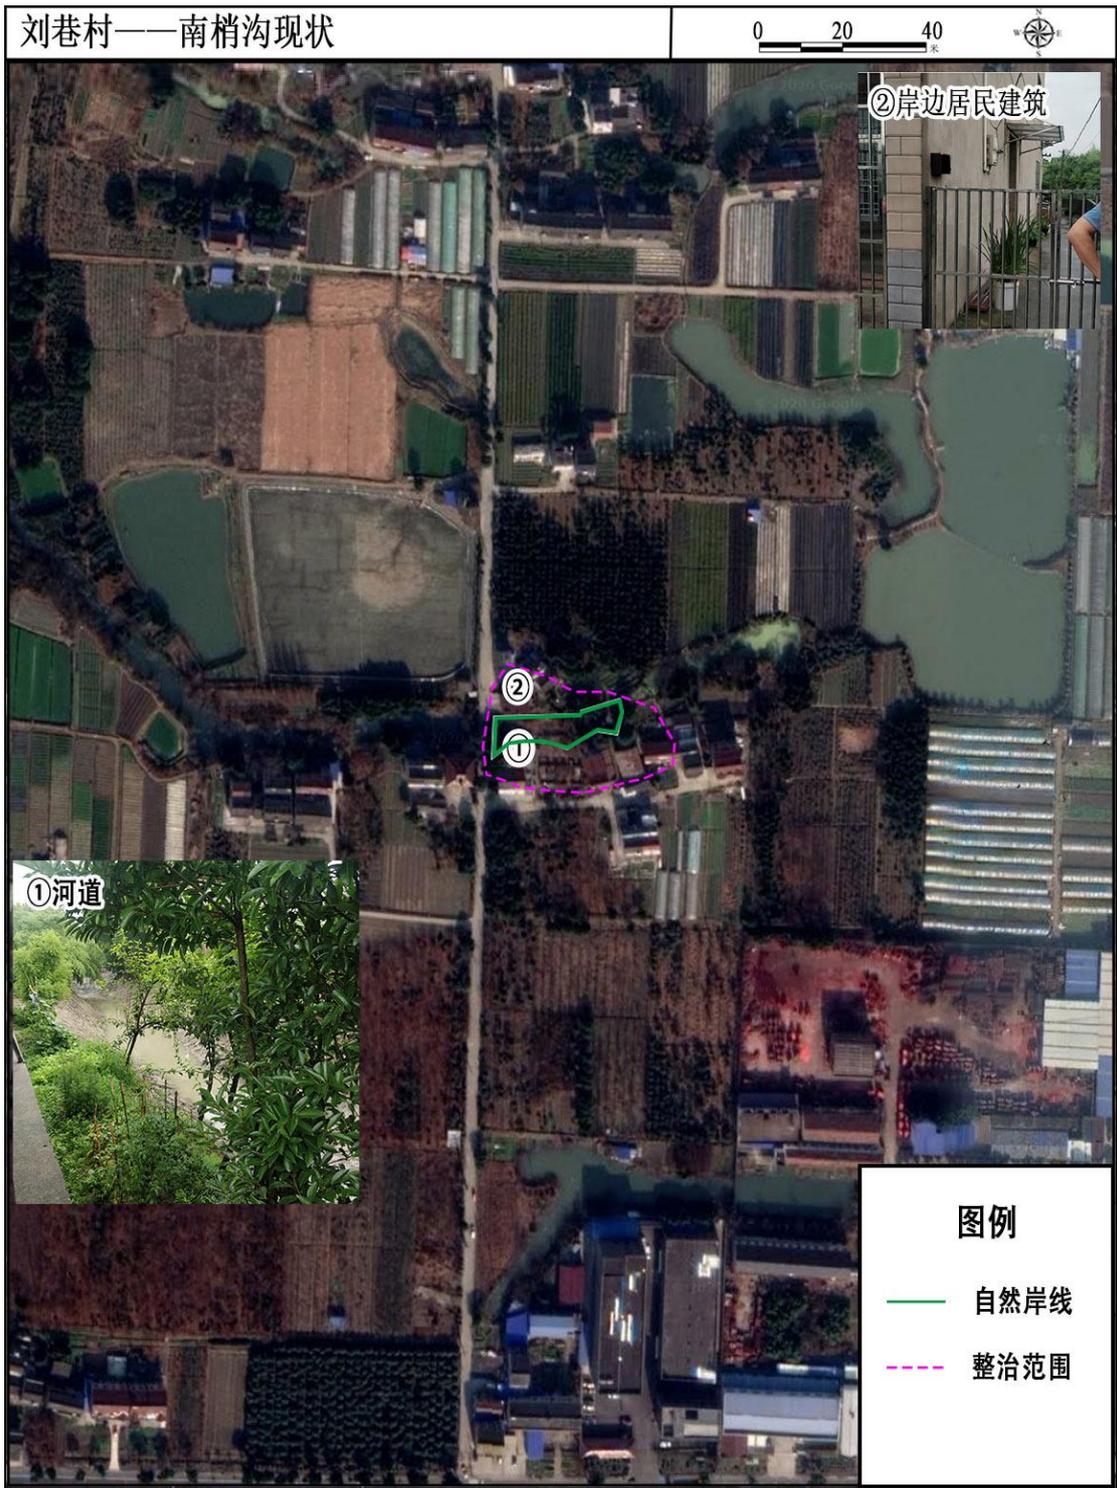
图 3.6-1 南梢沟整治前现状图

南稍沟位于刘巷村张家庄自然村内，水域面积约 717m²，具有换水、排涝、防洪功能。点源污染主要为居民生活污水直排；面源污染主要以果蔬、树苗等农作物种植污染为主；内源污染主要以枯枝残叶、底泥释放污染物为主，其现状见图 3.6-1。

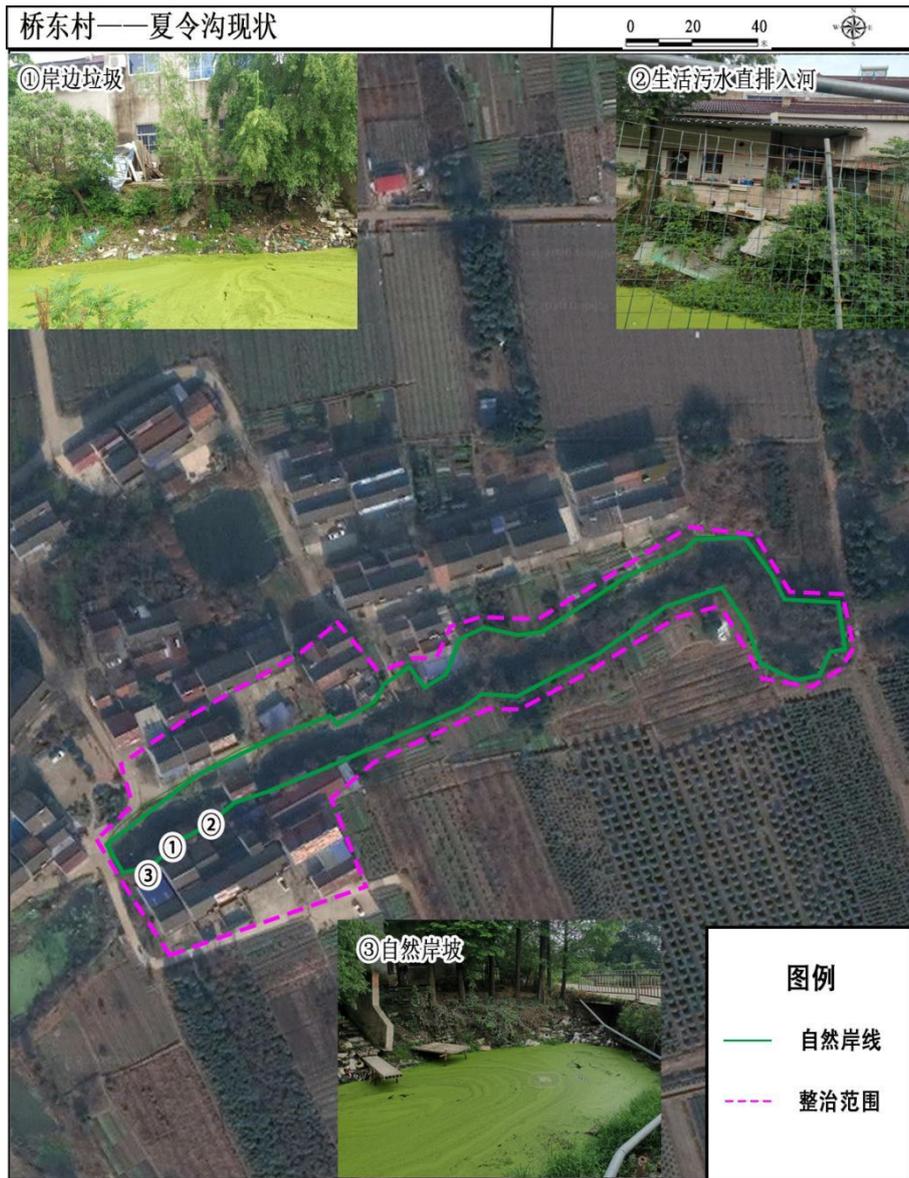
图 3.7-1 夏令沟整治前现状图

夏令沟位于桥东村前三自然村内，水域面积约 1638m²，具有换水、排涝、防洪功能。点源污染现状为约 5 户居民生活污水直排入河；面源污染主要以果蔬、树苗等农作物种植污染为主，岸边堆积大量垃圾；内源污染主要以枯枝残叶、底泥释放污染物为主；岸坡主要为自然岸坡。其现状图见 3.7-1。

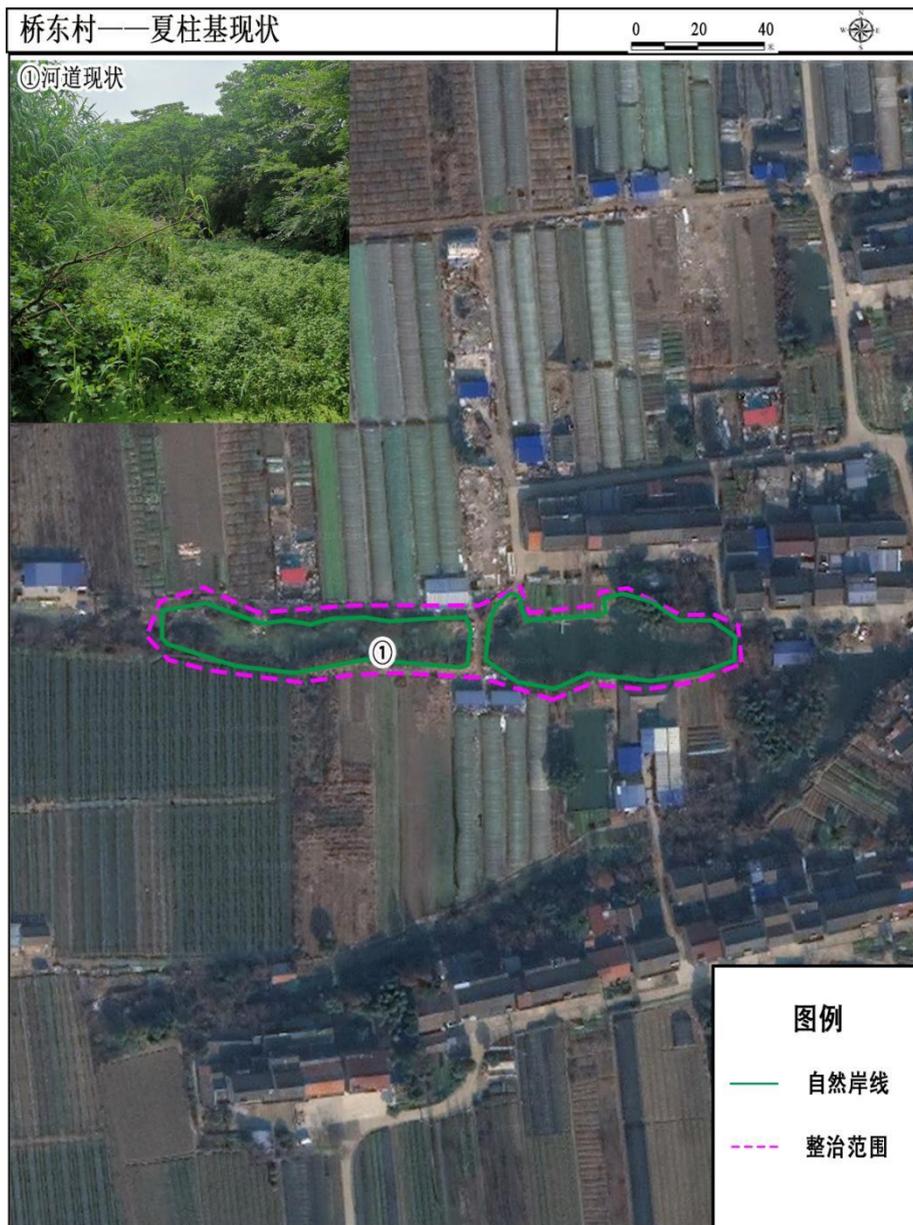
图 3.8-1 夏柱基整治前现状图

夏柱基位于桥东村大后自然村内，水域面积约 2408m²，具有排涝、防洪功能。点源污染现状为无生活污水直排口，但大后村生活污水未接管；面源污染主要以果蔬、树苗等农作物种植污染为主；内源污染主要以枯枝残叶、底泥释放污染物为主；岸坡主要为自然岸坡。其现状图见 3.8-1。

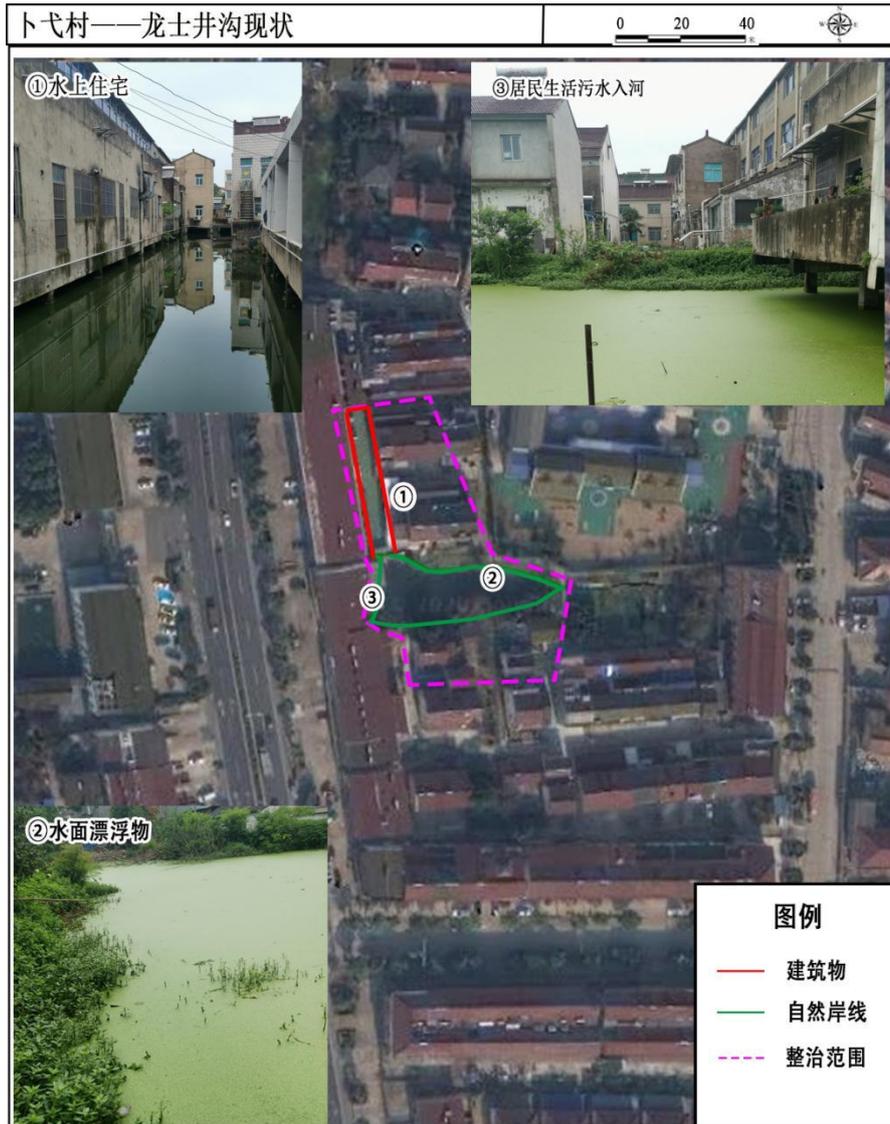
图 3.9-1 龙士井沟整治前现状图

龙士井沟位于龙士井自然村内，水域面积约 783m²，具有防洪功能。点源污染现状为约 6 户居民污水直排入河；面源污染主要以岸边或水面漂浮少量生活垃圾；内源污染主要以枯枝残叶、底泥释放污染物为主。其现状图见 3.9-1。

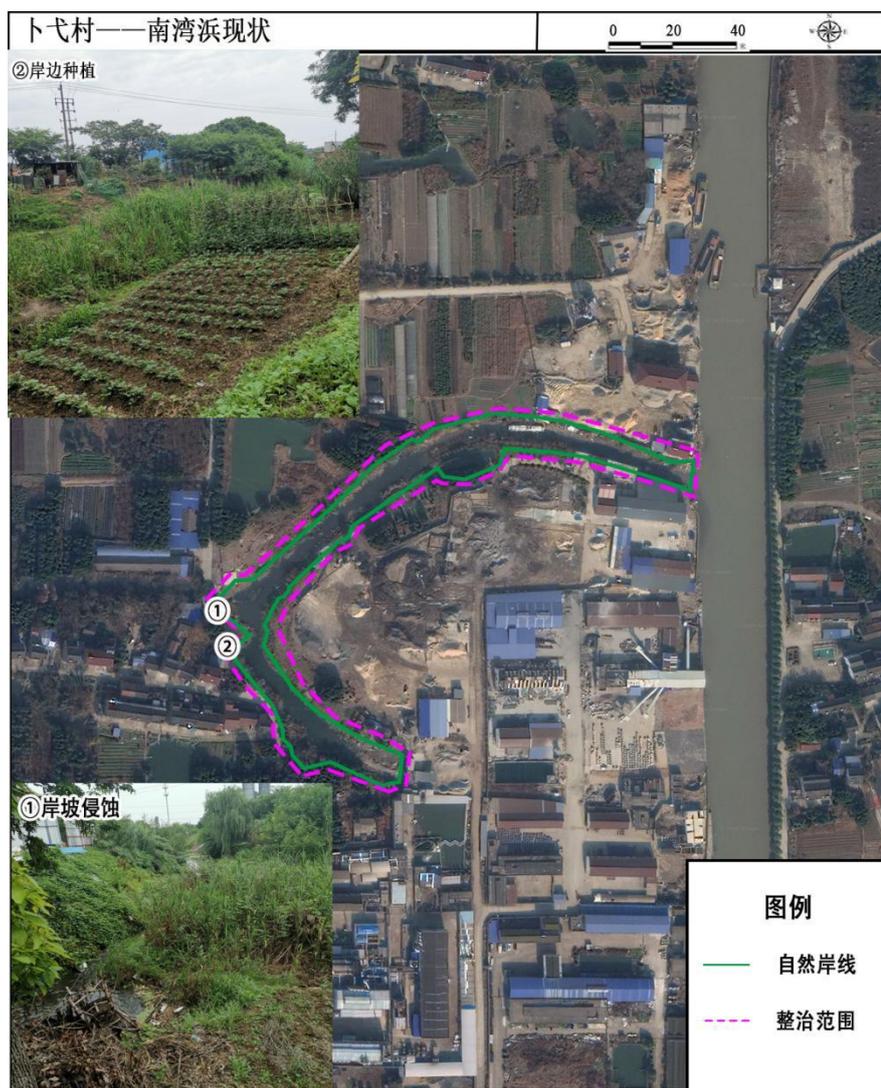
图 3.10-1 南湾浜整治前现状图

南湾浜位于姜家场自然村内，水域面积约 1491m²，具有换水、排涝、防洪功能。点源污染现状为无污水排口；面源污染主要以农田、蔬菜、树苗等种植污染为主；内源污染主要以枯枝残叶、底泥释放污

染物为主，水系与东侧扁担河连通。其现状图见 3.10-1。

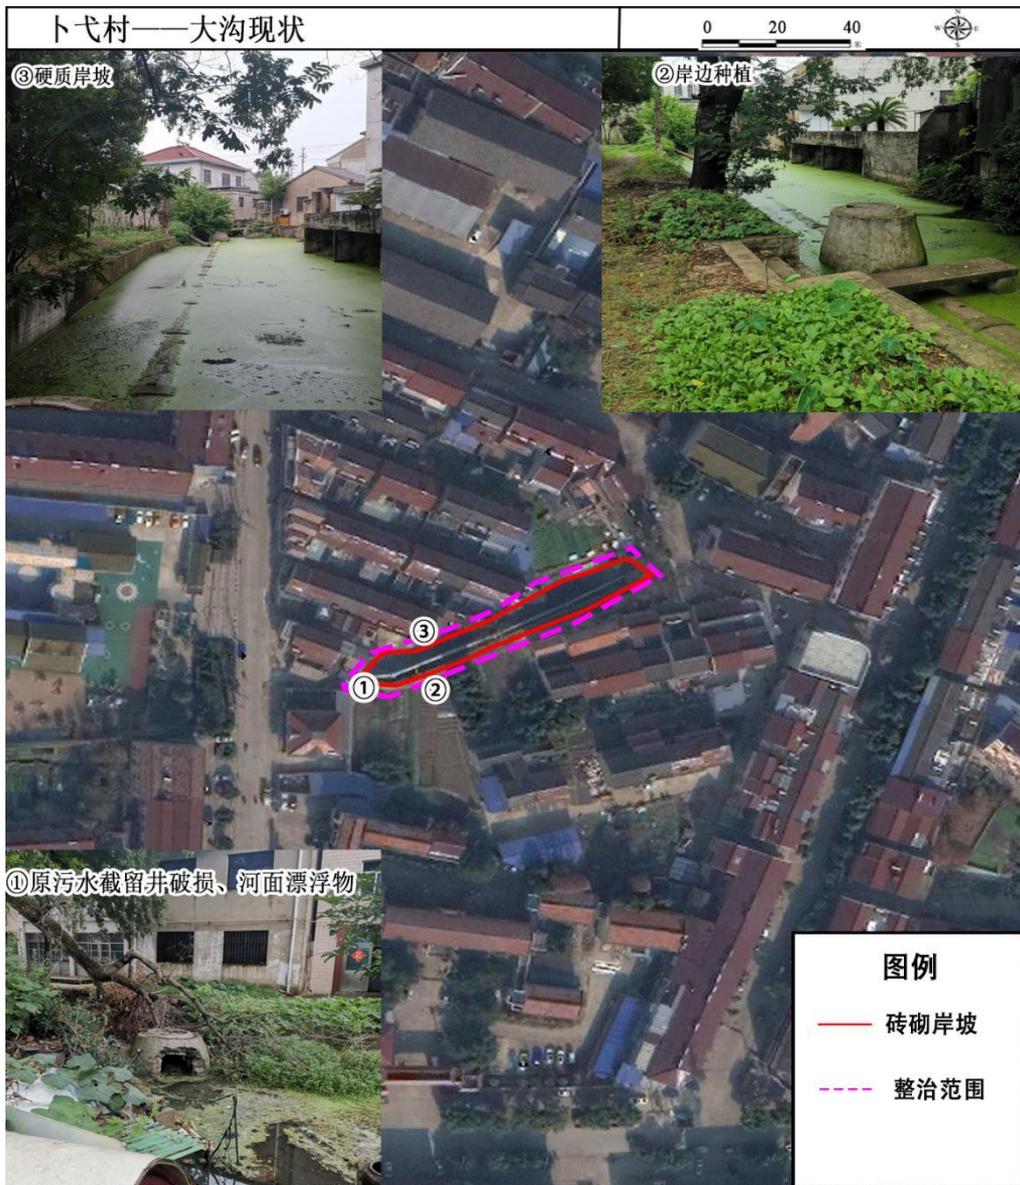
图 3.11-1 大沟整治前现状图

| 存在问题 | | 来源 | 建议整治方案 |
|---|---|---|---|
| 岸坡整治 | 岸坡均为砖砌建筑物，大大降低了水体自净能力，岸边存在蔬菜种植 | / | 清理岸边蔬菜种植，采取岸线梳理、植物护坡等措施进行岸坡整治 |
| 水系疏通 | 河道与周边水系不连通 | / | 设活水泵站提高水体流动性 |

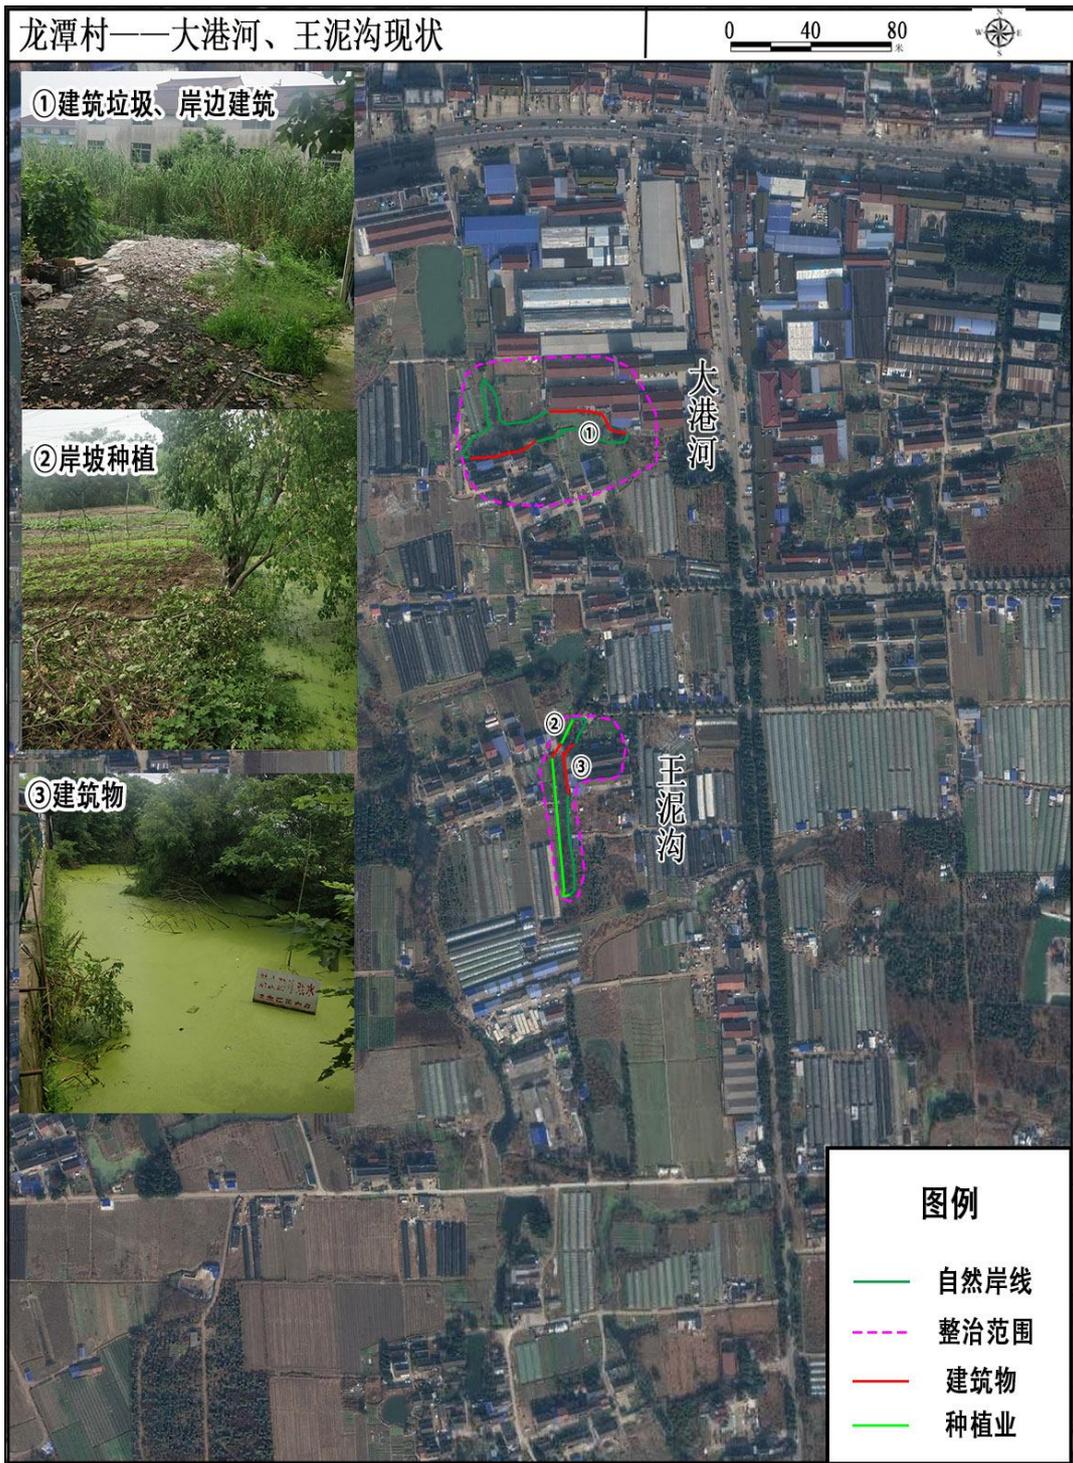
图 3.12-1 大港河、王泥沟整治前现状图

蒲塘（大港河）位于龙潭村朝西自然村内，水域面积约 2969m²，具有换水、排涝、防洪功能。点源污染主要为周边居民、企业生活污水直排；面源污染主要为果蔬、树苗等农作物种植污染及岸边或水面堆放生活垃圾、建筑垃圾；内源污染主要以枯枝残叶、底泥释放污染物为主。其现状图见 3.12-1。

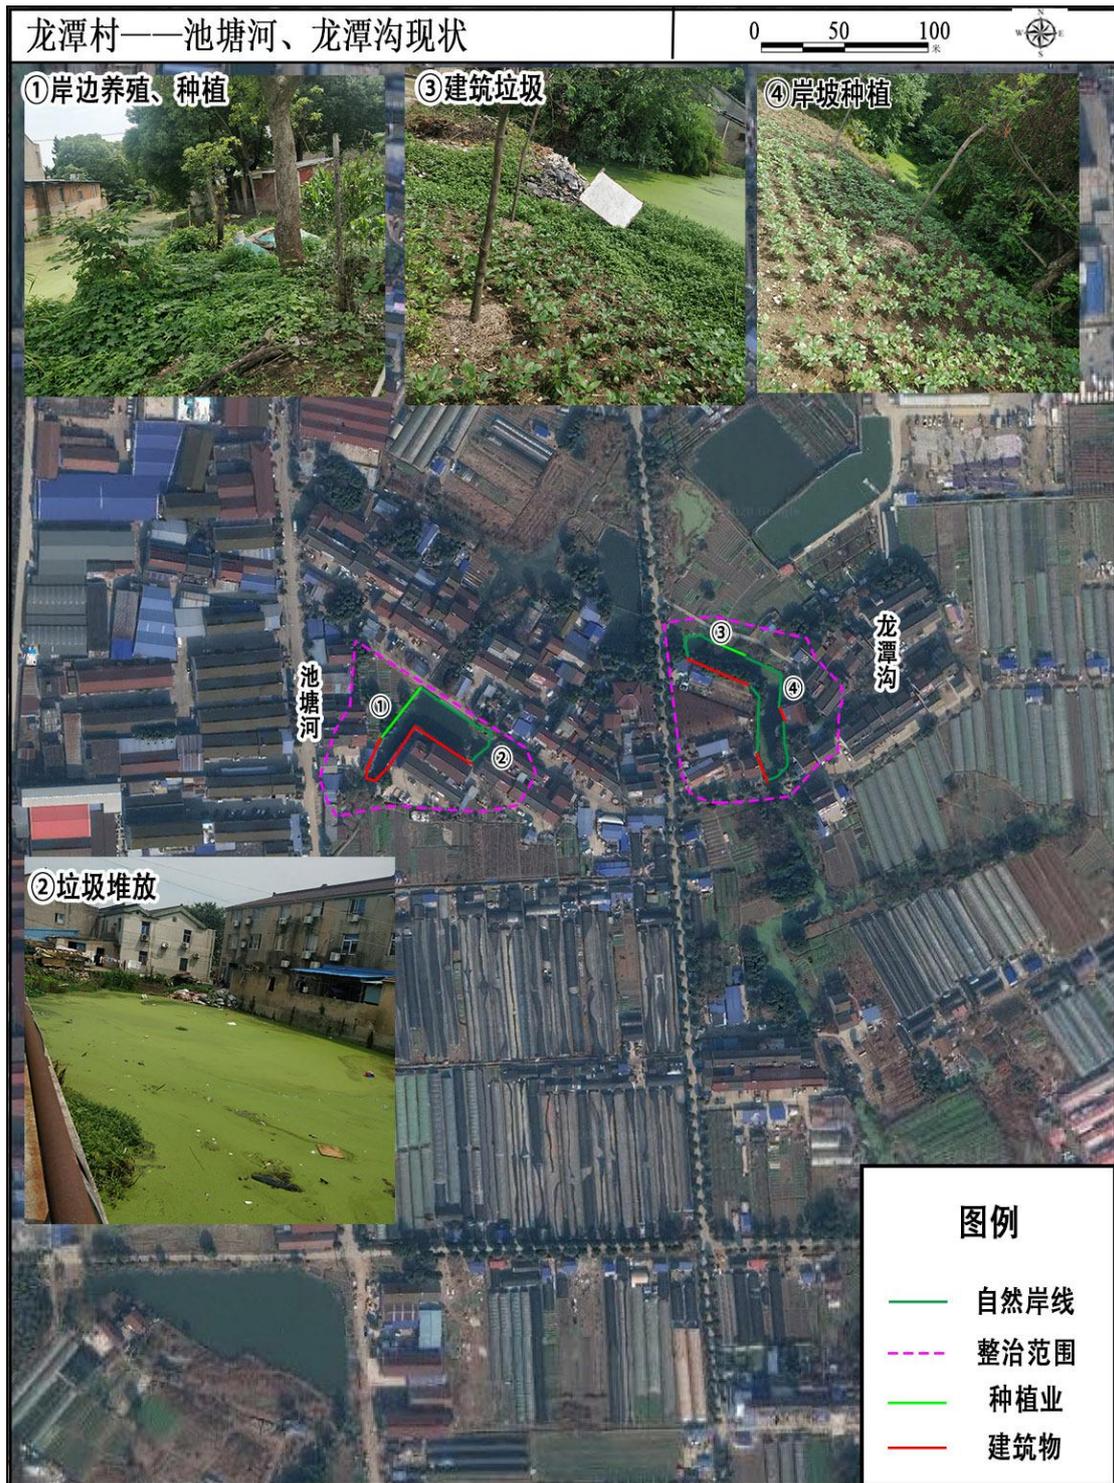
图 3.14-1 池塘河、龙潭沟整治前现状图

| 存在问题 | | 来源 | 建议整治方案 |
|---|---|--|---|
| 岸坡整治 | 岸坡为土质岸坡，易出现滑塌现象 | / | 采取岸线梳理、植物护坡等措施进行岸坡整治 |
| 水系疏通 | 河道与周边水系不连通 | / | 疏通龙潭沟南、北两侧河塘联系 |

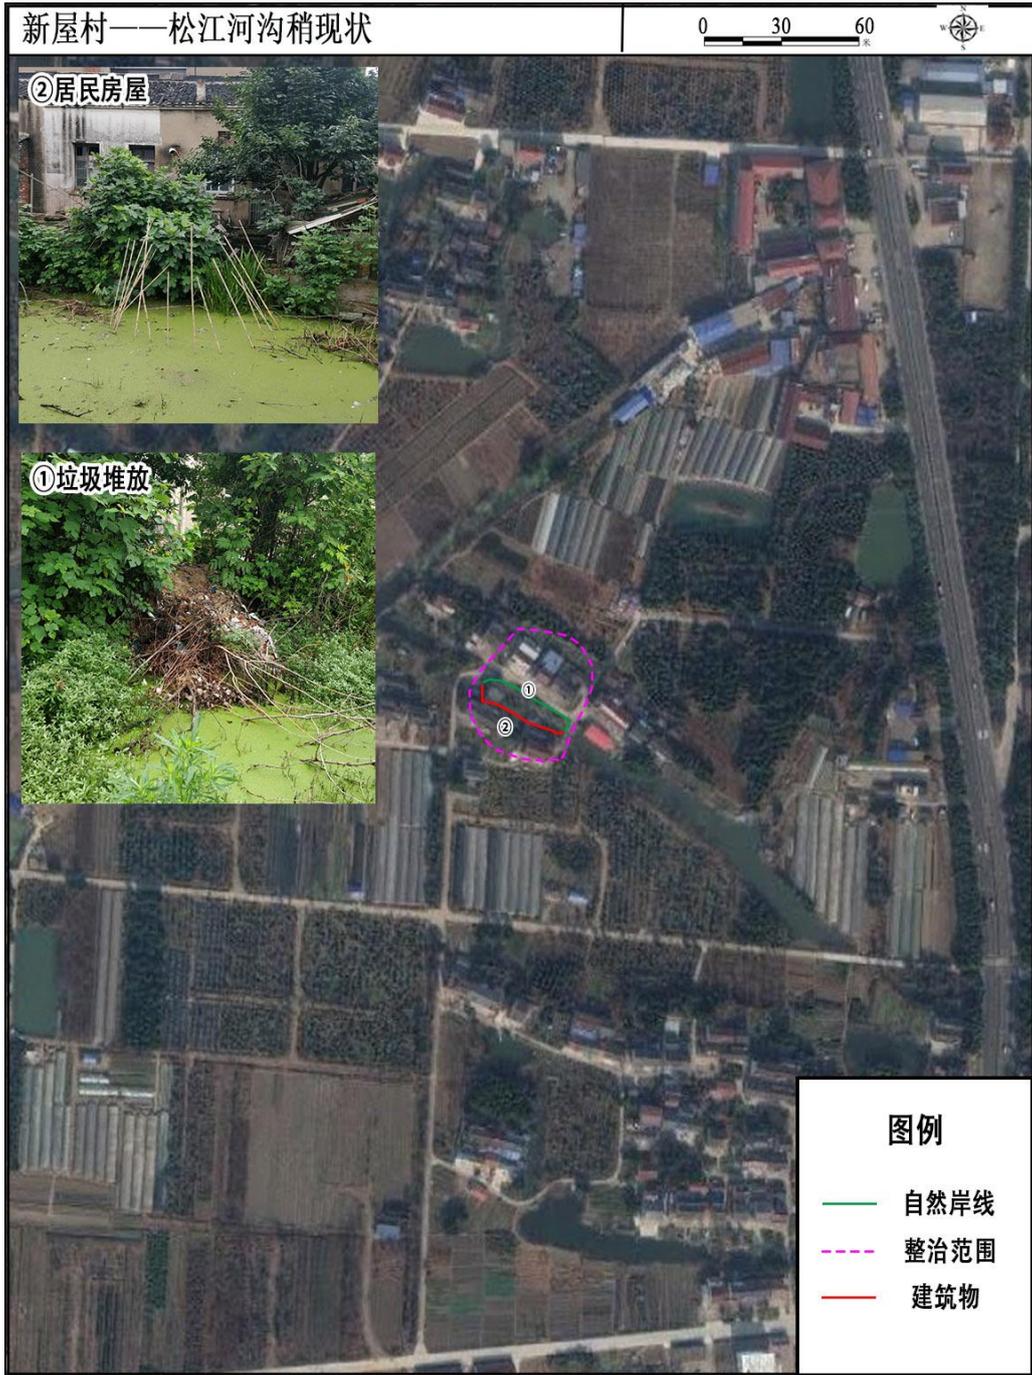
图 3.16-1 松江河沟整治前现状图

| 存在问题 | | 来源 | 建议整治方案 |
|---|---|---|---|
| 岸坡整治 | 岸坡为土质岸坡，易出现滑塌现象 | / | 采取岸线梳理、植物护坡等措施进行岸坡整治 |
| 水系疏通 | 河道与周边水系不连通 | / | 疏通南侧水系 |

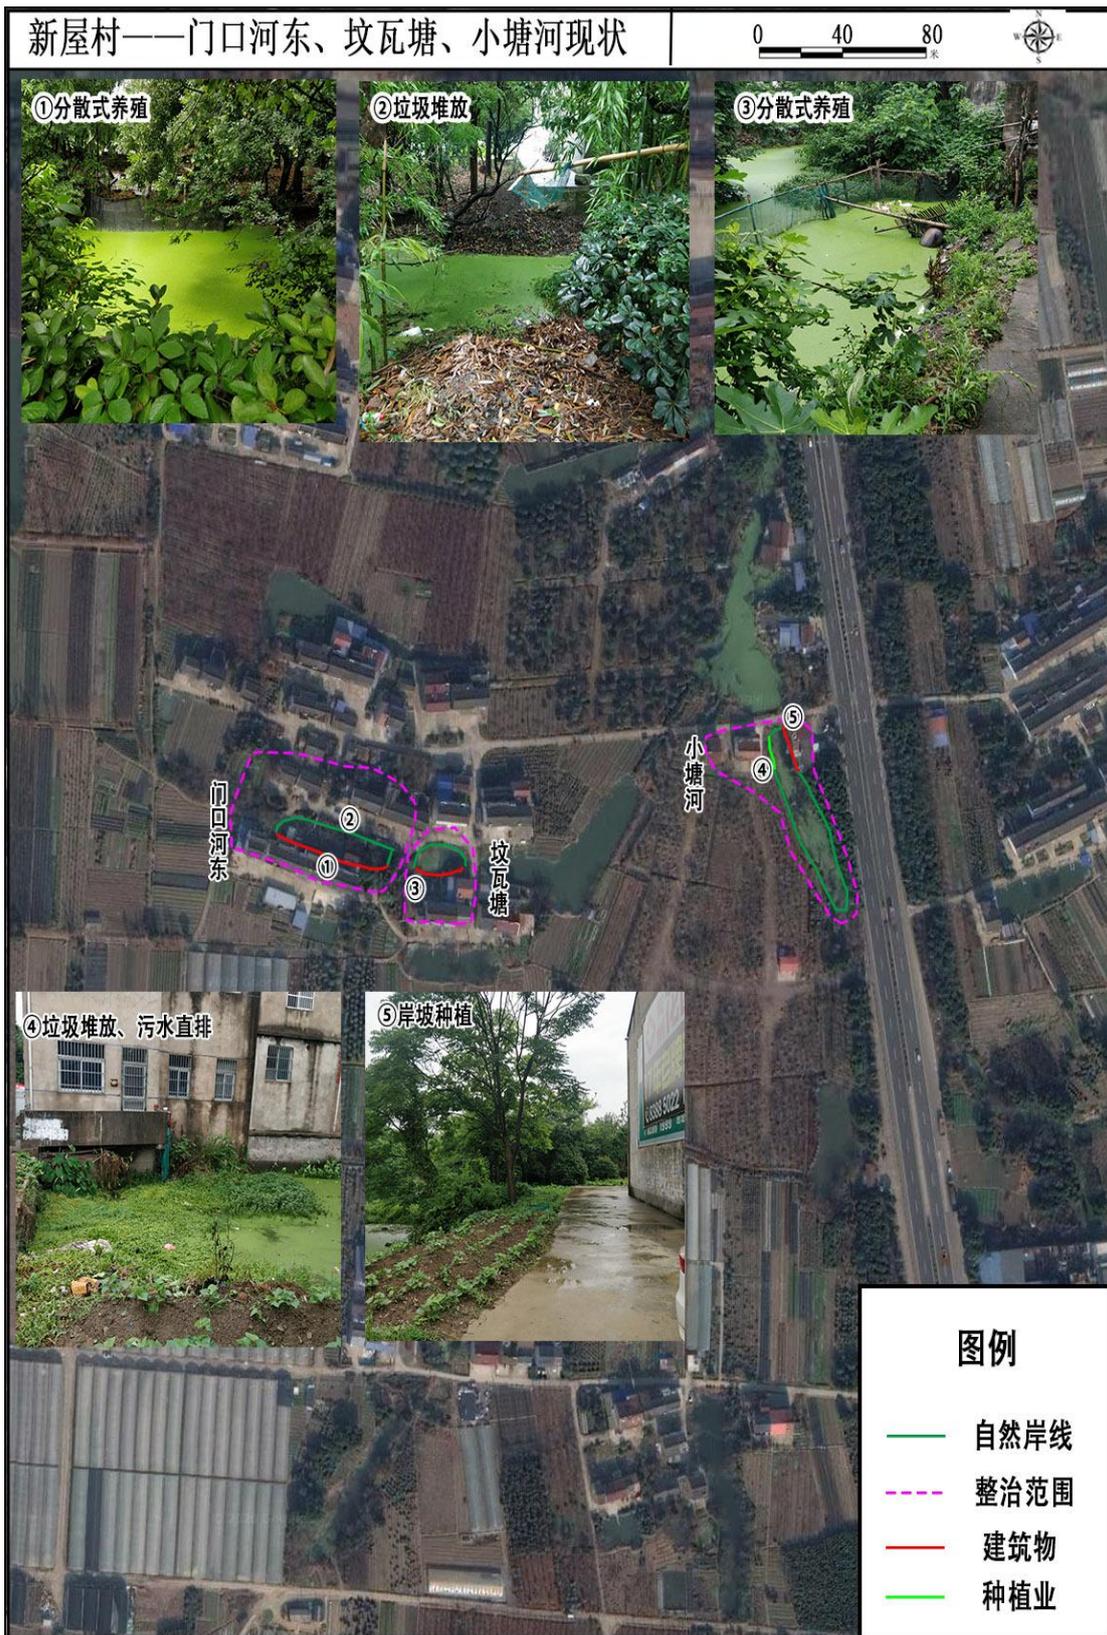
图 3.17-1 坟瓦塘、门口河东、小塘河整治前现状图

| 存在问题 | | 来源 | 建议整治方案 |
|---|---|---|---|
| 内源 | 淤泥积累较厚 | 枯枝残叶、底泥释放 | 清淤、打捞 |
| 岸坡整治 | 岸坡为土质岸坡，易出现滑塌现象 | / | 采取岸线梳理、植物护坡等措施进行岸坡整治 |

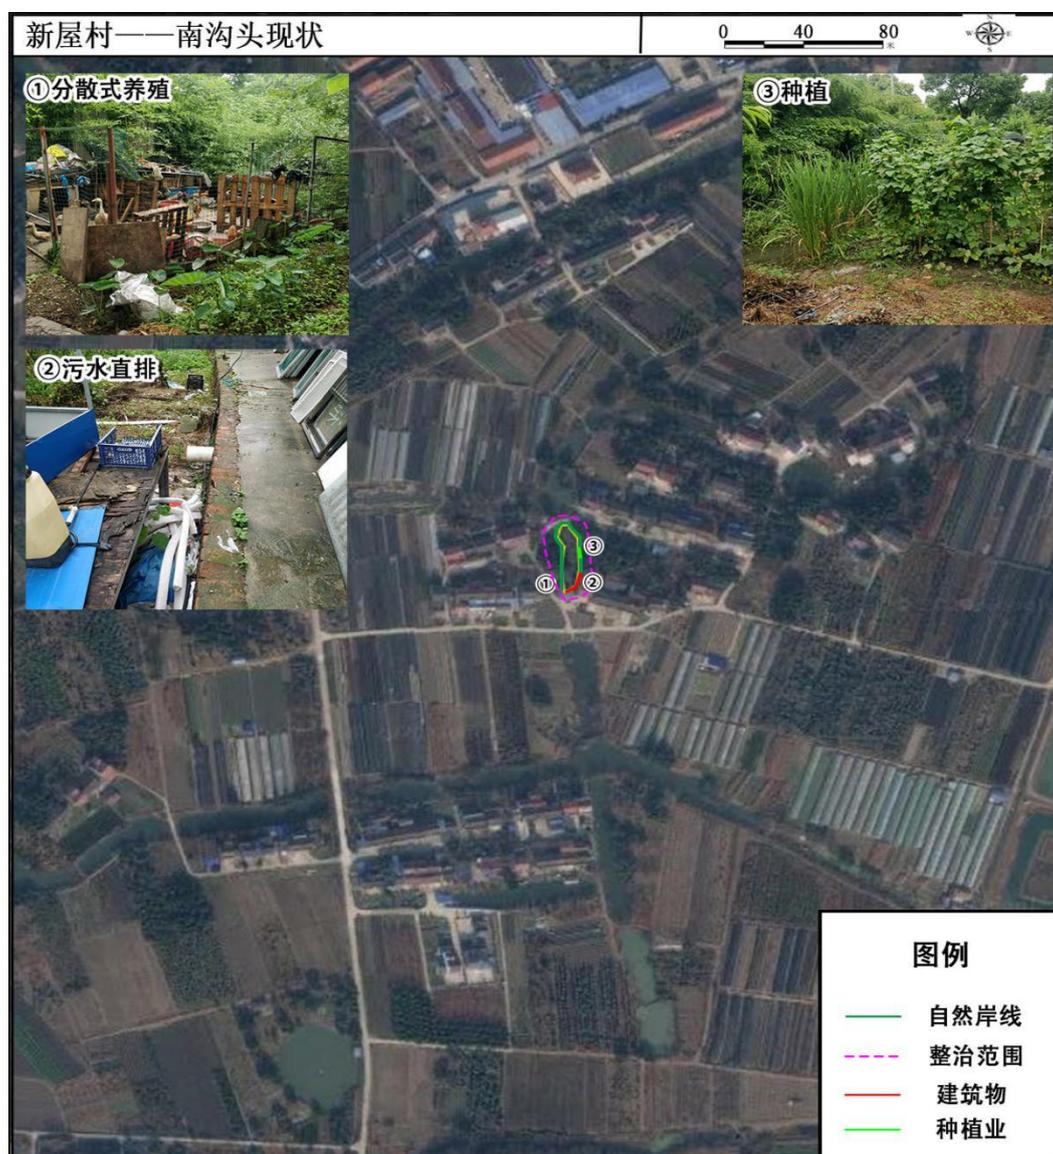
图 3.20-1 南沟头整治前现状图

南沟头位于新屋村社塘自然村内，水域面积约 364m²，具有换水、排涝、防洪功能。点源污染主要为两侧居民生活污水直排；面源污染主要为果蔬、树苗类作物少量施肥污染、农村分散式家禽养殖污染及

岸边或水面堆放生活垃圾；内源污染主要以枯枝残叶、底泥释放污染物为主。其现状图见 3.20-1。

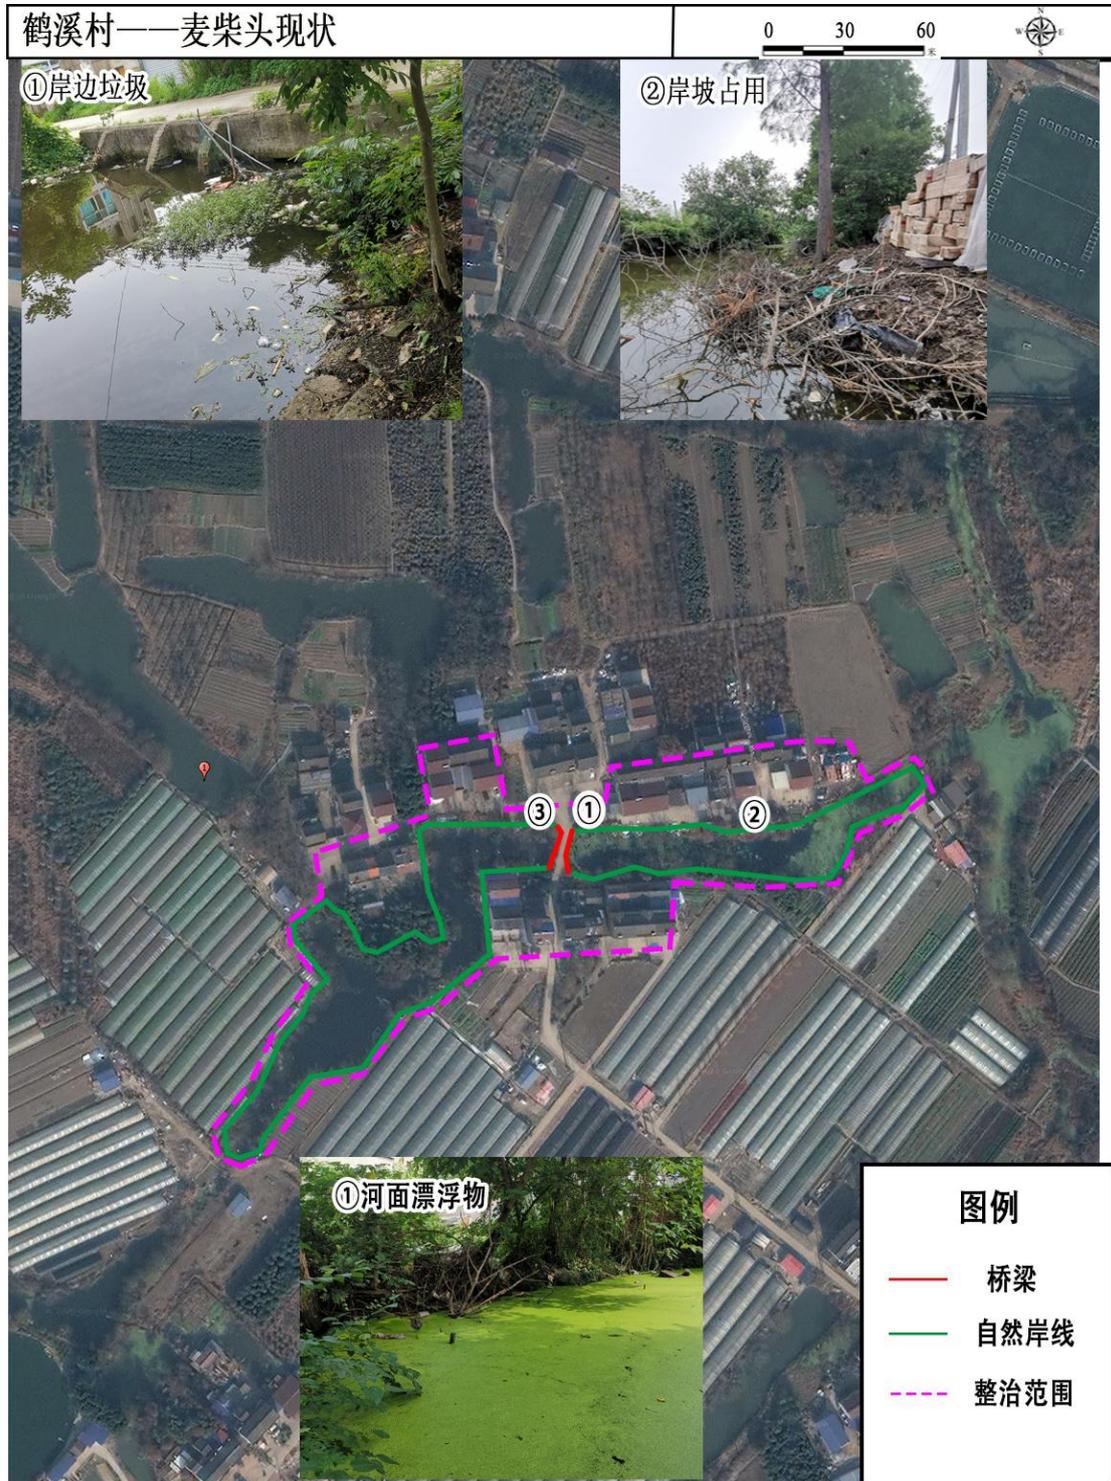
图 3.21-1 麦柴头整治前现状图

麦柴头位于鹤溪村孙高自然村内，水域面积约 2544m²，具有换水、排涝、防洪功能。点源污染现状为约 10 户靠近河道的居民生活污水直排入河；面源污染主要以果蔬、树苗等农作物种植污染为主，岸边堆积大量垃圾；内源污染主要以枯枝残叶、底泥释放污染物为主，

2019年已实施清淤；岸坡主要为自然岸坡，有多处岸坡占用现象。其现状图见 3.21-1。

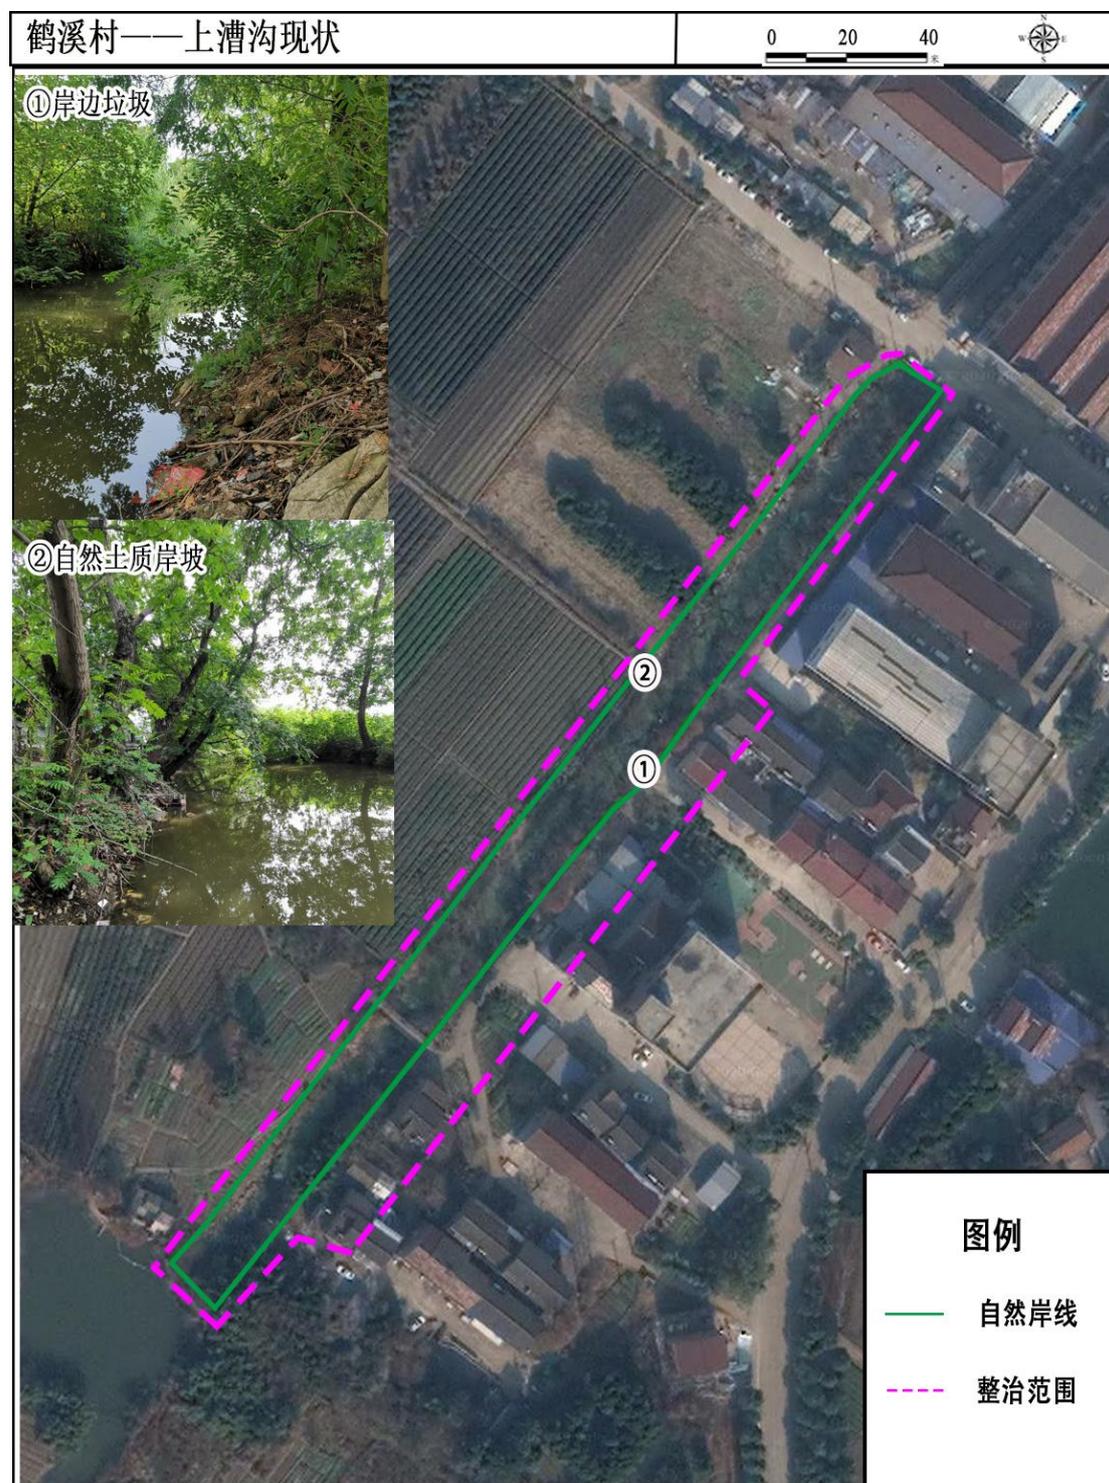
图 3.22-1 上槽沟整治前现状图

上槽沟位于鹤溪村东城市自然村内，水域面积约 3846m²，具有换水、排涝、防洪功能。点源污染现状为约 10 户靠近河道的居民生活污水直排入河；面源污染主要以果蔬、树苗等农作物种植污染为主，

岸边堆积少量垃圾；内源污染主要以枯枝残叶、底泥释放污染物为主；岸坡主要为自然岸坡。其现状图见 3.22-1。

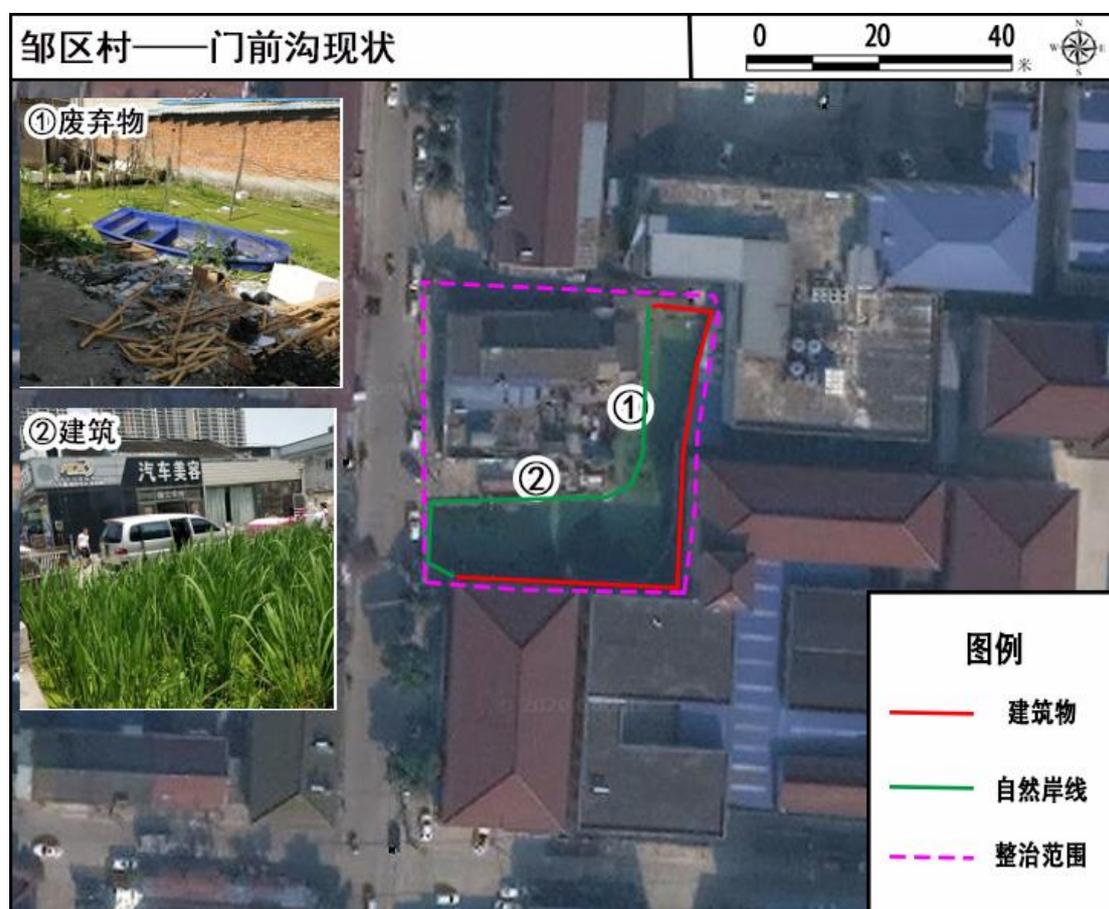
图 3.23-1 门前沟整治前现状图

门前沟位于邹区村吴家自然村内，水域面积约 806m²，具有换水、排涝、防洪功能。点源污染现状为居民生活污水及企业员工生活污水直排入河塘；面源污染为塘表面漂浮有大量生活垃圾、枯枝残叶，岸边堆积有大量生活垃圾、工业垃圾，内源污染主要以枯枝残叶、底泥释放污染物为主；岸坡主要为砖砌岸坡。其现状图见 3.23-1。
