邹区镇小微黑臭水体整体销号工程 整治效果评估报告

委托单位：常州市钟楼区邹区镇人民政府

编制单位：今汇环境（江苏）有限公司

二零二三年二月

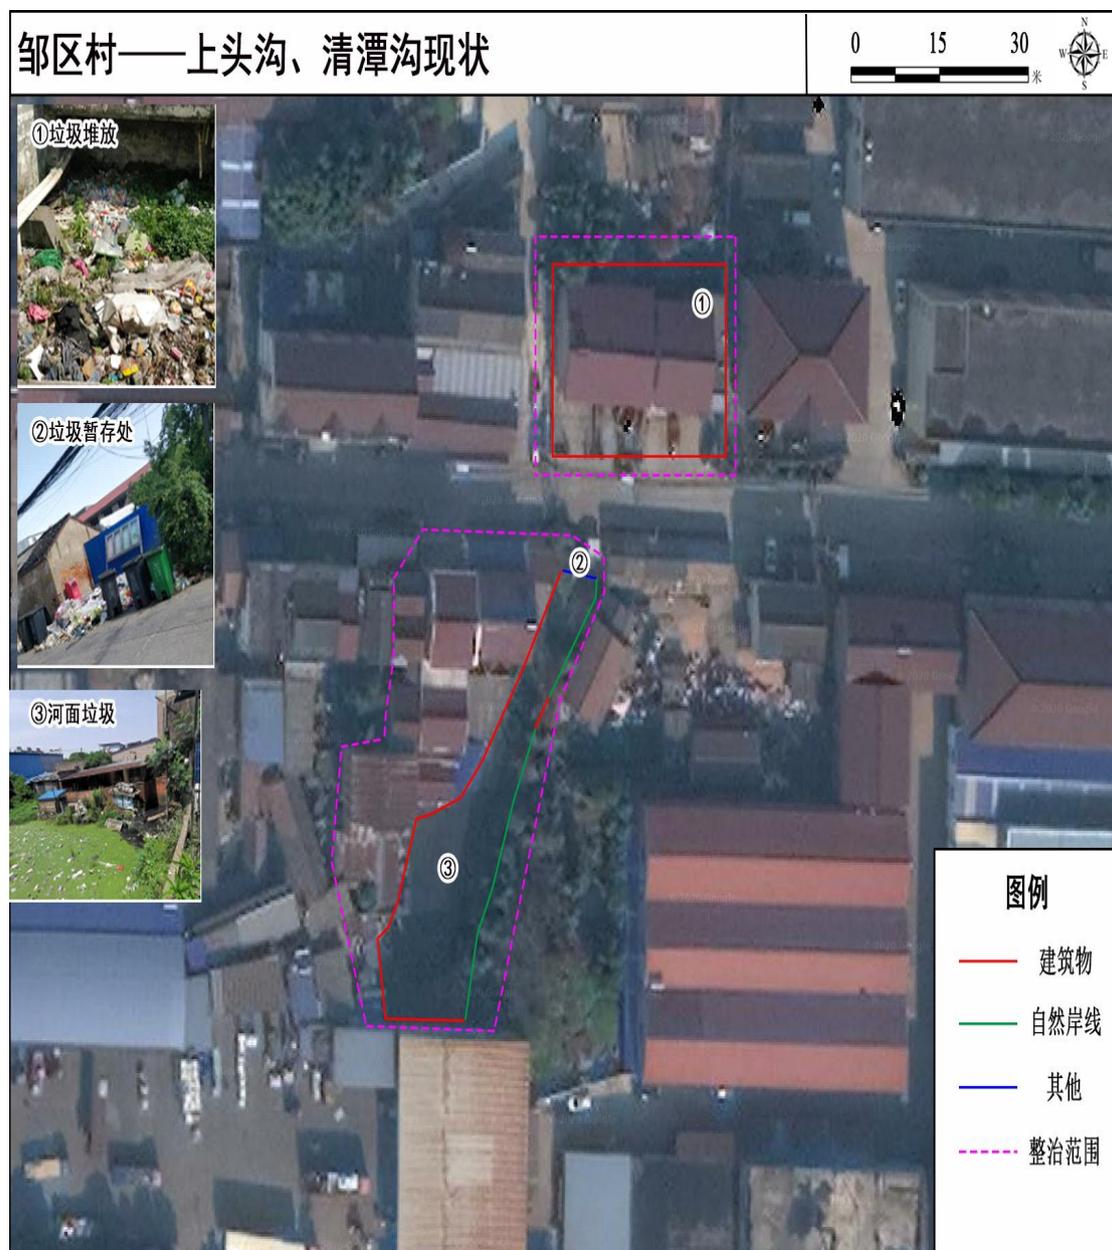
图 3.24-1 清潭沟整治前现状图

清潭沟位于邹区村严家自然村内，水域面积约 92m²，具有换水、排涝、防洪功能。点源污染现状为居民生活污水直排入河塘；面源污

染为塘表面漂浮有大量生活垃圾；内源污染主要以枯枝残叶、底泥释放污染物为主；岸坡主要为砖砌岸坡。其现状图见 3.24-1。

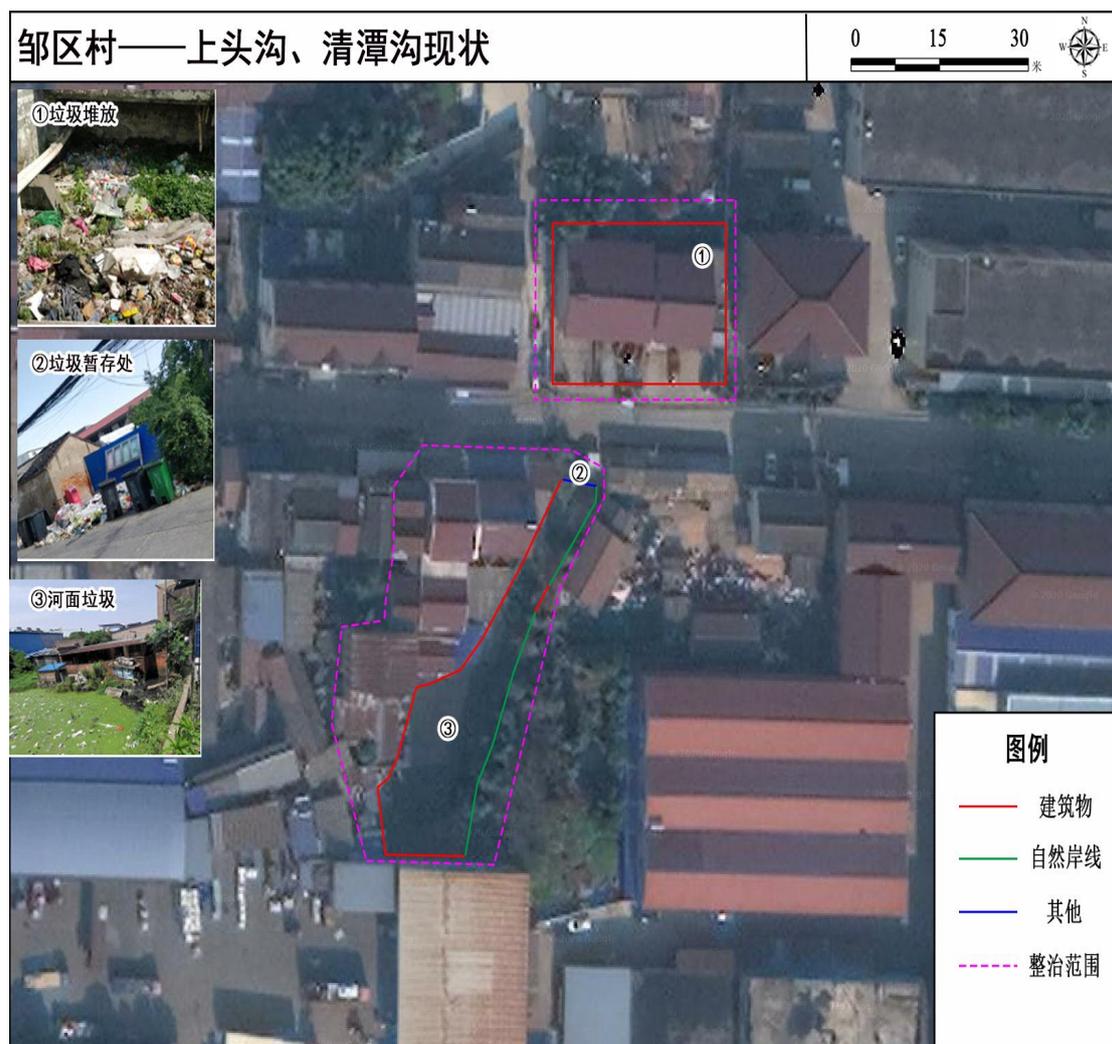
图 3.25-1 上头沟整治现状图

上头沟位于邹区村钱家自然村内，水域面积约 723m²，具有换水、排涝、防洪功能。点源污染现状为上头沟西岸居民生活污水、东岸公厕化粪池污水直排入河塘；面源污染为塘表面漂浮大量生活垃圾，河塘北岸边设有垃圾收集点；内源污染主要以枯枝残叶、底泥释放污染物为主；岸坡河塘东岸为自然土质岸坡，有滑塌现象，导致泄洪能力不足，且缺少防护措施。其现状图见 3.25-1。

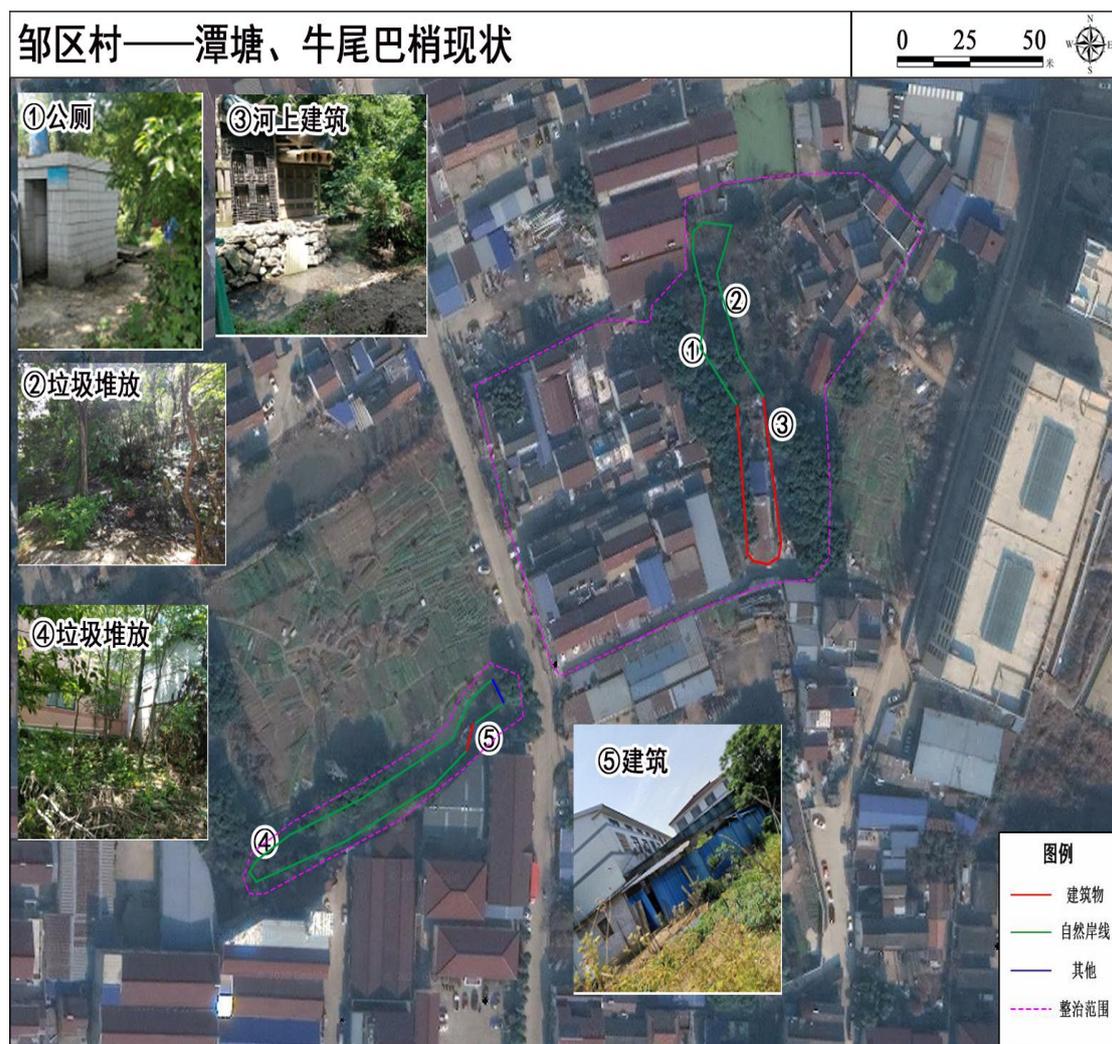
图 3.26-1 牛尾巴梢整治前现状图

牛尾巴梢位于邹区村严家自然村内，水域面积约 949m²，具有换水、排涝、防洪功能。周边无点源污染；面源污染为河岸北侧为农用地，根据现场勘查，农作物或蔬菜施肥来源为化粪池粪便，河塘表面漂浮有大量生活垃圾、枯枝残叶；内源污染主要以枯枝残叶、底泥释放污染物为主；岸坡河塘两岸为自然土质岸坡，且缺少防护措施。其现状图见 3.26-1。

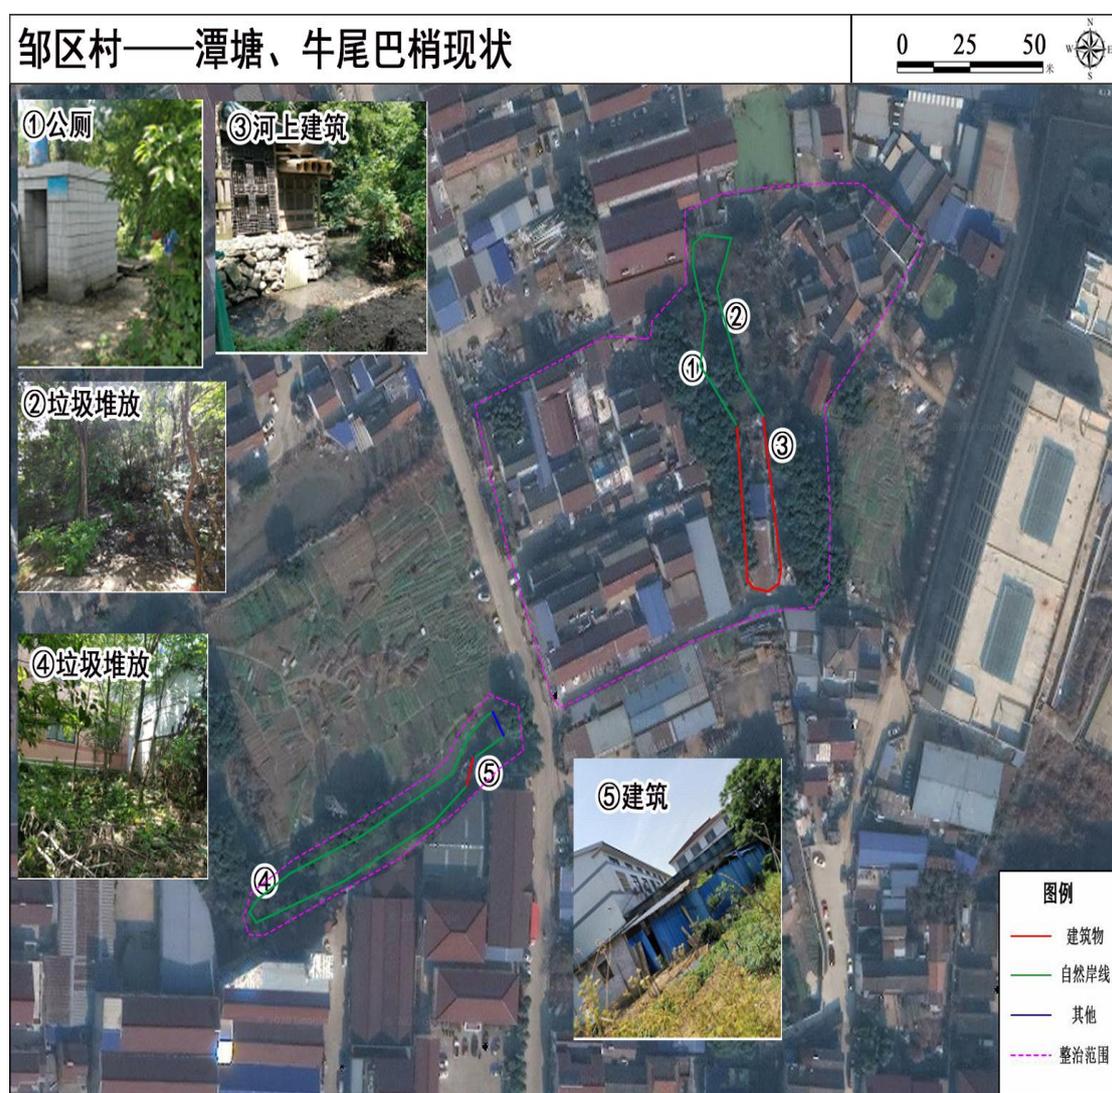
图 3.27-1 潭塘整治前现状图

潭塘位于邹区村严家自然村内，水域面积约 1014m²，具有换水、排涝、防洪功能。点源污染现状为居民生活污水直排入河塘；面源污染为河岸东侧存在零星蔬菜种植，河塘表面漂浮大量生活垃圾、枯枝残叶，且异味较大；内源污染主要以枯枝残叶、底泥释放污染物为主；岸坡河塘两岸为自然土质岸坡，且缺少防护措施。其现状图见 3.27-1。

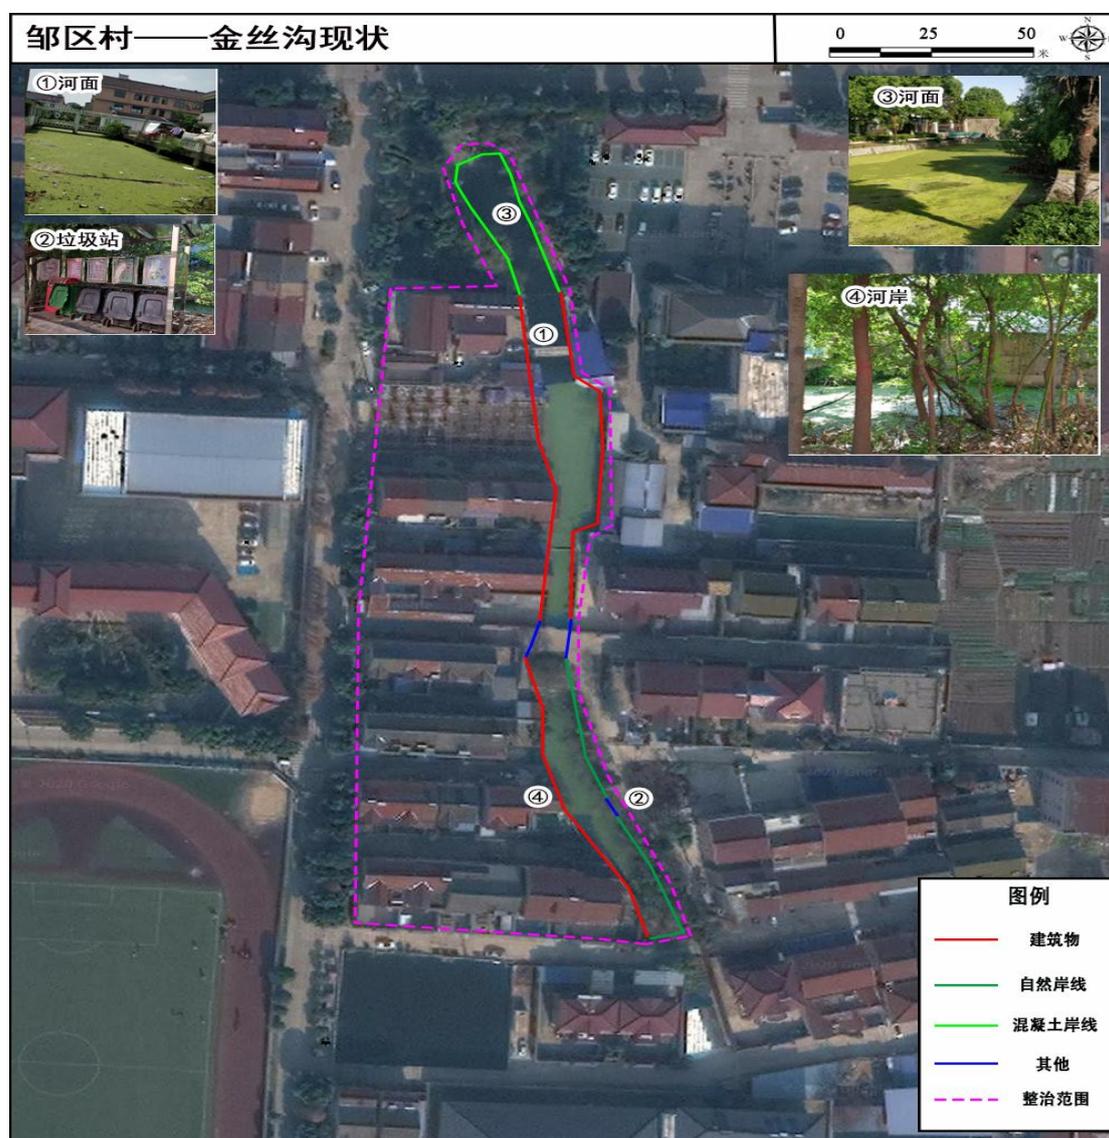
图 3.28-1 上金丝沟整治前现状图

上金丝沟位于邹区村陈家自然村内，水域面积约 757m²，具有换水、排涝、防洪功能。点源污染现状为居民生活污水直排入河塘；面源污染为河塘表面漂浮有零星生活垃圾、枯枝残叶；内源污染主要以枯枝残叶、底泥释放污染物为主；岸坡河塘两岸为自然土质岸坡，且缺少防护措施。其现状图见 3.28-1。

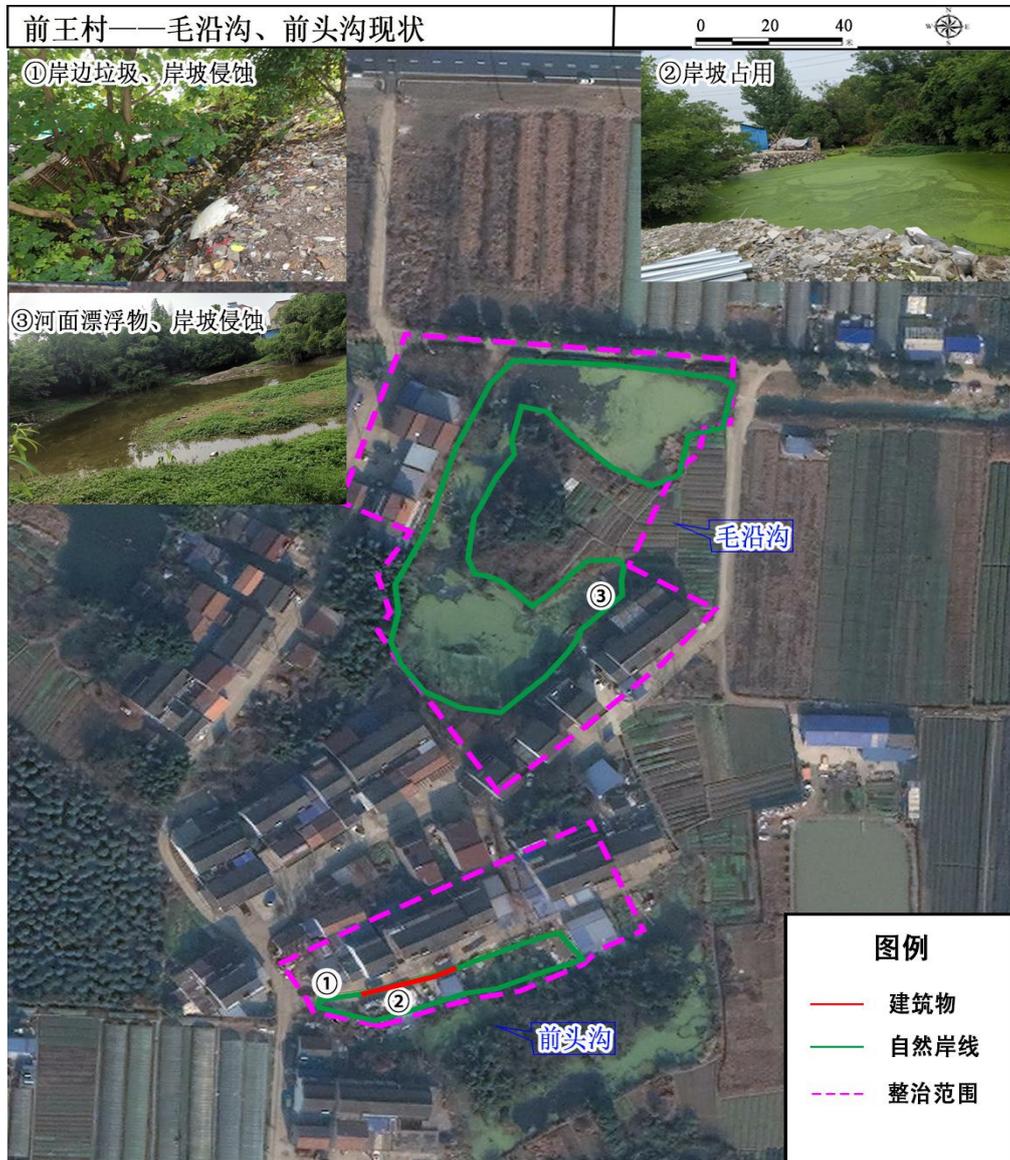
图 3.29-1 毛沿沟整治前现状图

毛沿沟位于前王村徐家巷自然村内，水域面积约 3918m²，具有换水、排涝、防洪功能。点源污染现状为约 8 户靠近河道的居民生活污水直排入河；面源污染主要以蔬菜等农作物种植污染为主，岸边堆积有少量垃圾；内源污染主要以枯枝残叶、底泥释放污染物为主；岸坡主要为自然岸坡。其现状图见 3.29-1。

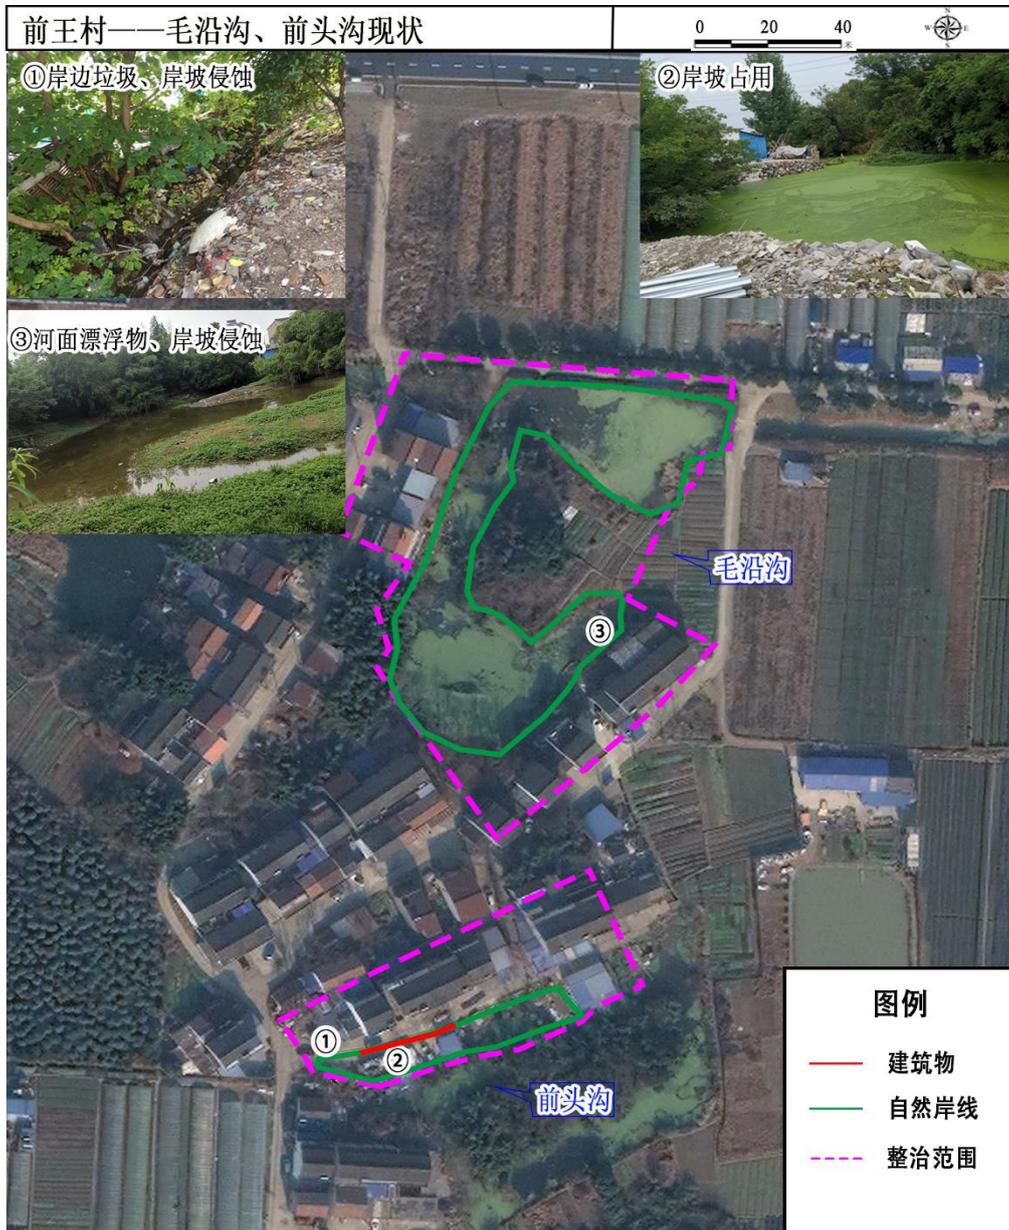
图 3.30-1 前头沟整治前现状图

前头沟位于前王村徐家巷自然村内，水域面积约 380m²，具有换水、排涝、防洪功能。点源污染现状为约 10 户靠近河道的居民生活污水直排入河；面源污染主要以果蔬、树苗等农作物种植污染为主，

岸边堆积大量垃圾；内源污染主要以枯枝残叶、底泥释放污染物为主；岸坡主要为自然岸坡，有多处岸线占用现象。其现状图见 3.30-1。

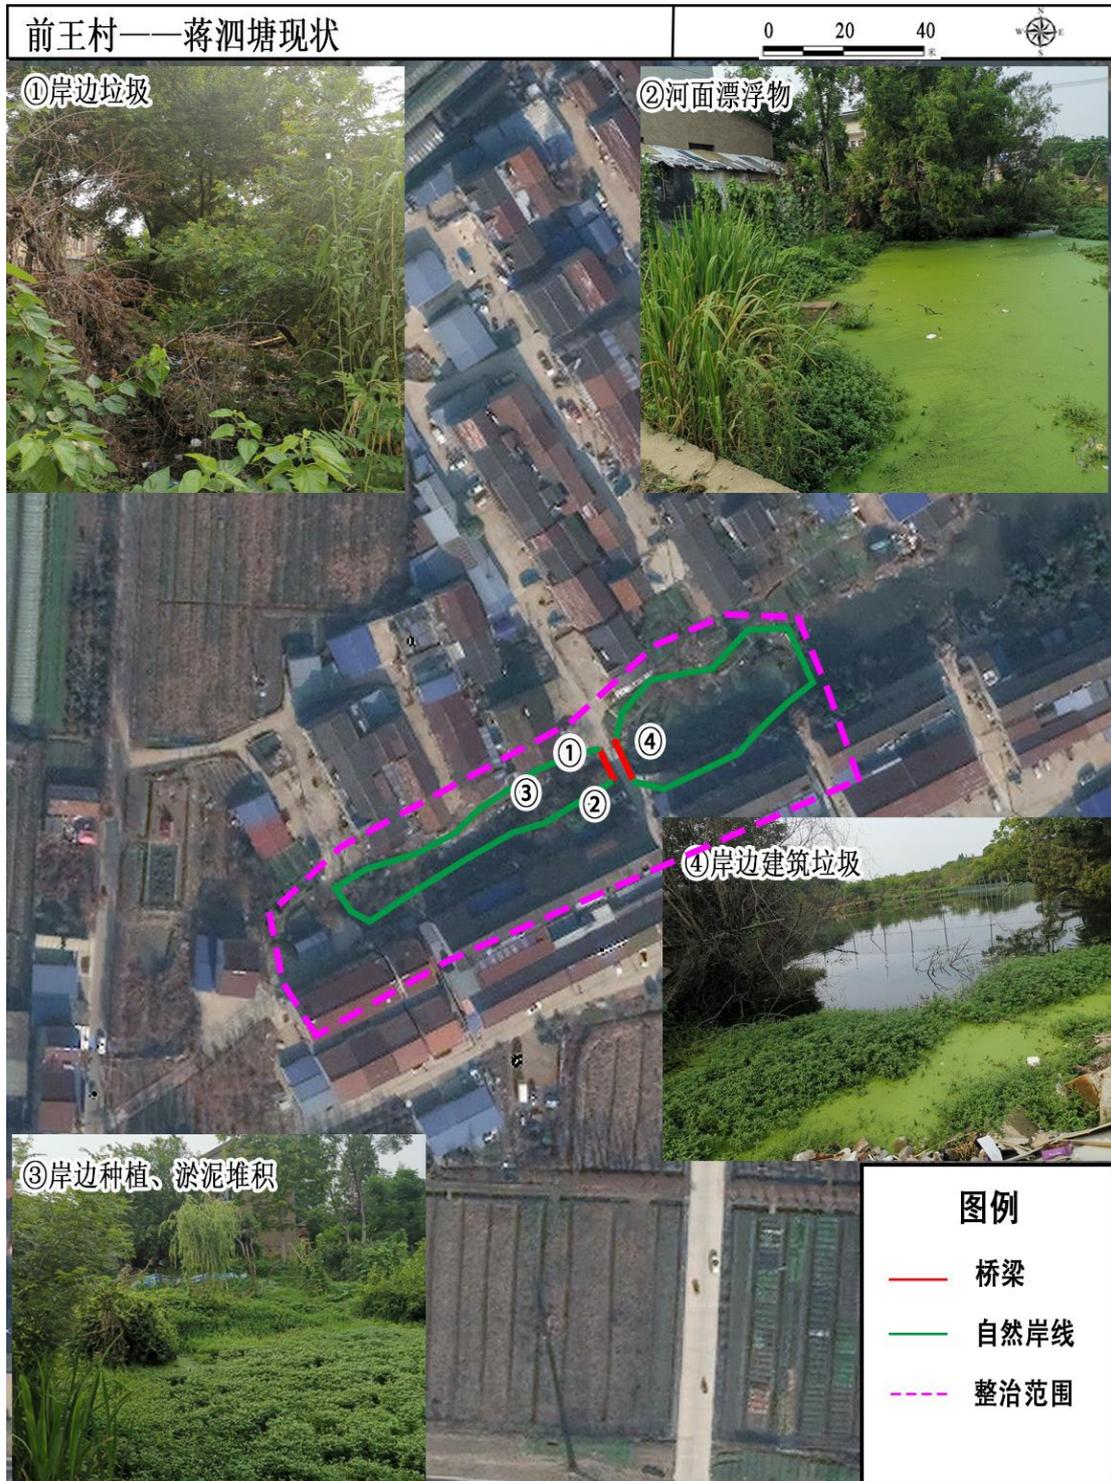
图 3.31-1 蒋泗塘整治前现状图

蒋泗塘位于前王村前梅3队内，水域面积约1446m²，具有换水、排涝、防洪功能。点源污染现状为约10户靠近河道的居民生活污水直排入河；面源污染主要以果蔬、树苗等农作物种植污染为主，岸边堆积有少量垃圾；内源污染主要以枯枝残叶、底泥释放污染物为主；

岸坡主要为自然岸坡。其现状图见 3.31-1。

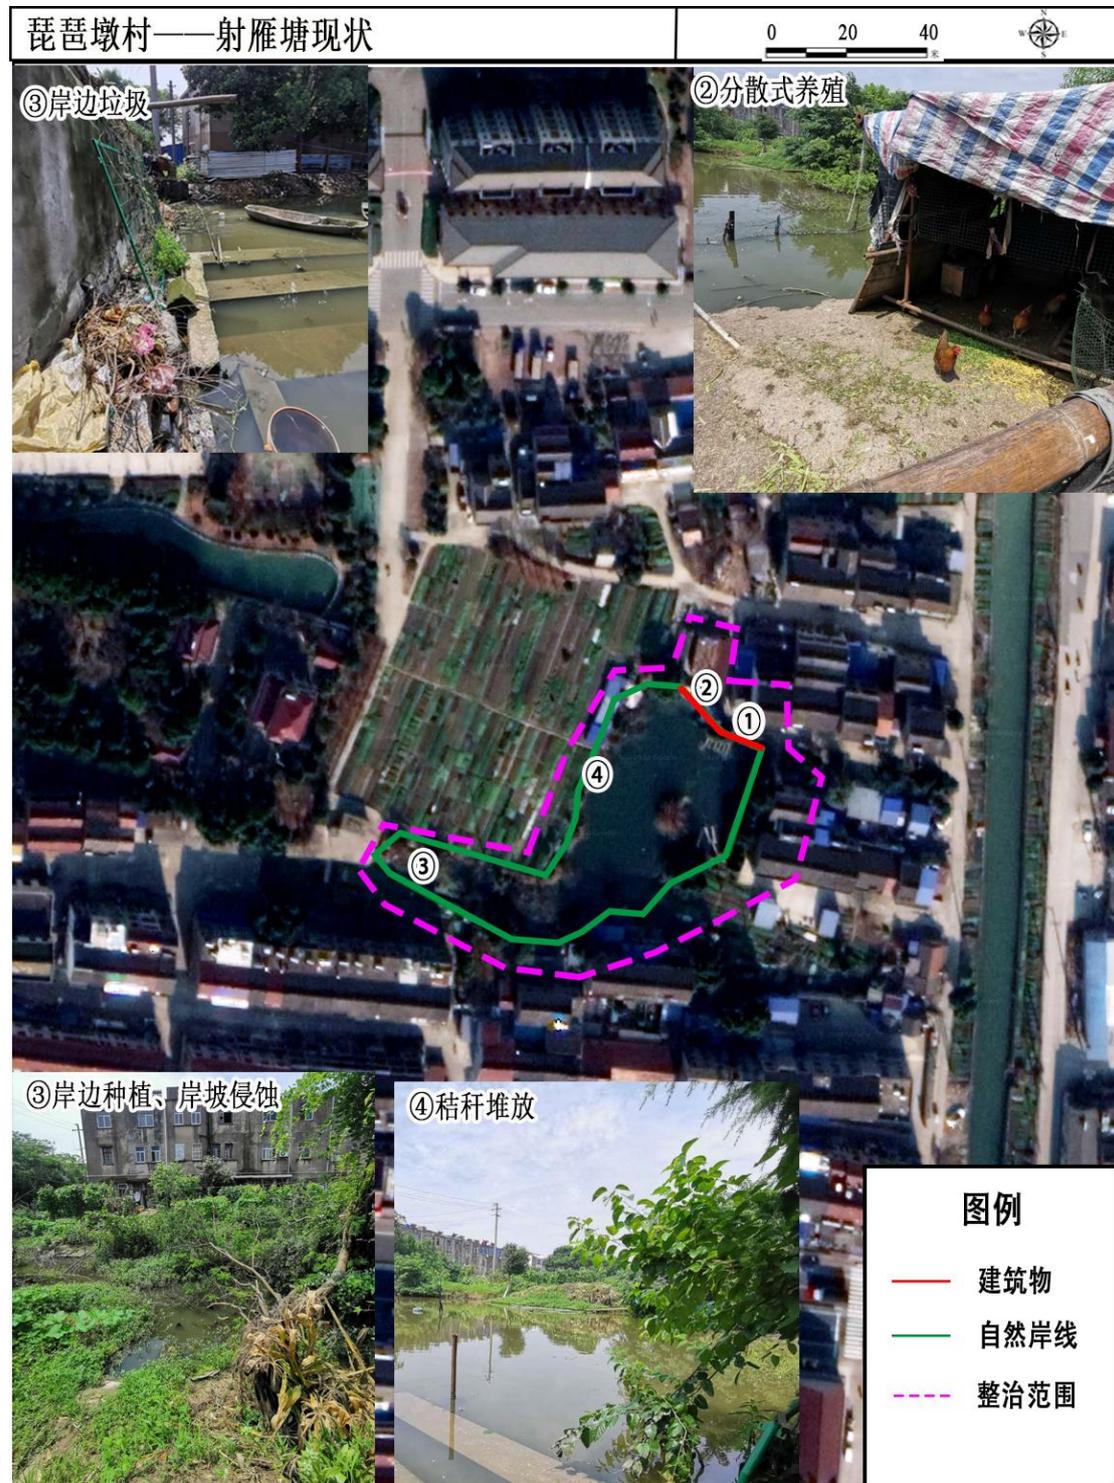
图 3.32-1 射雁塘整治前现状图

射雁塘位于金家湾自然村内，水域面积约 2355m²，具有防洪功能。点源污染现状为约 6 户河道周边居民污水直排入河；面源污染主要以农田、蔬菜、树苗等种植污染为主，岸边堆积有少量生活垃圾、

农作物秸秆；内源污染主要以底泥释放污染物为主。其现状图见 3.32-1。

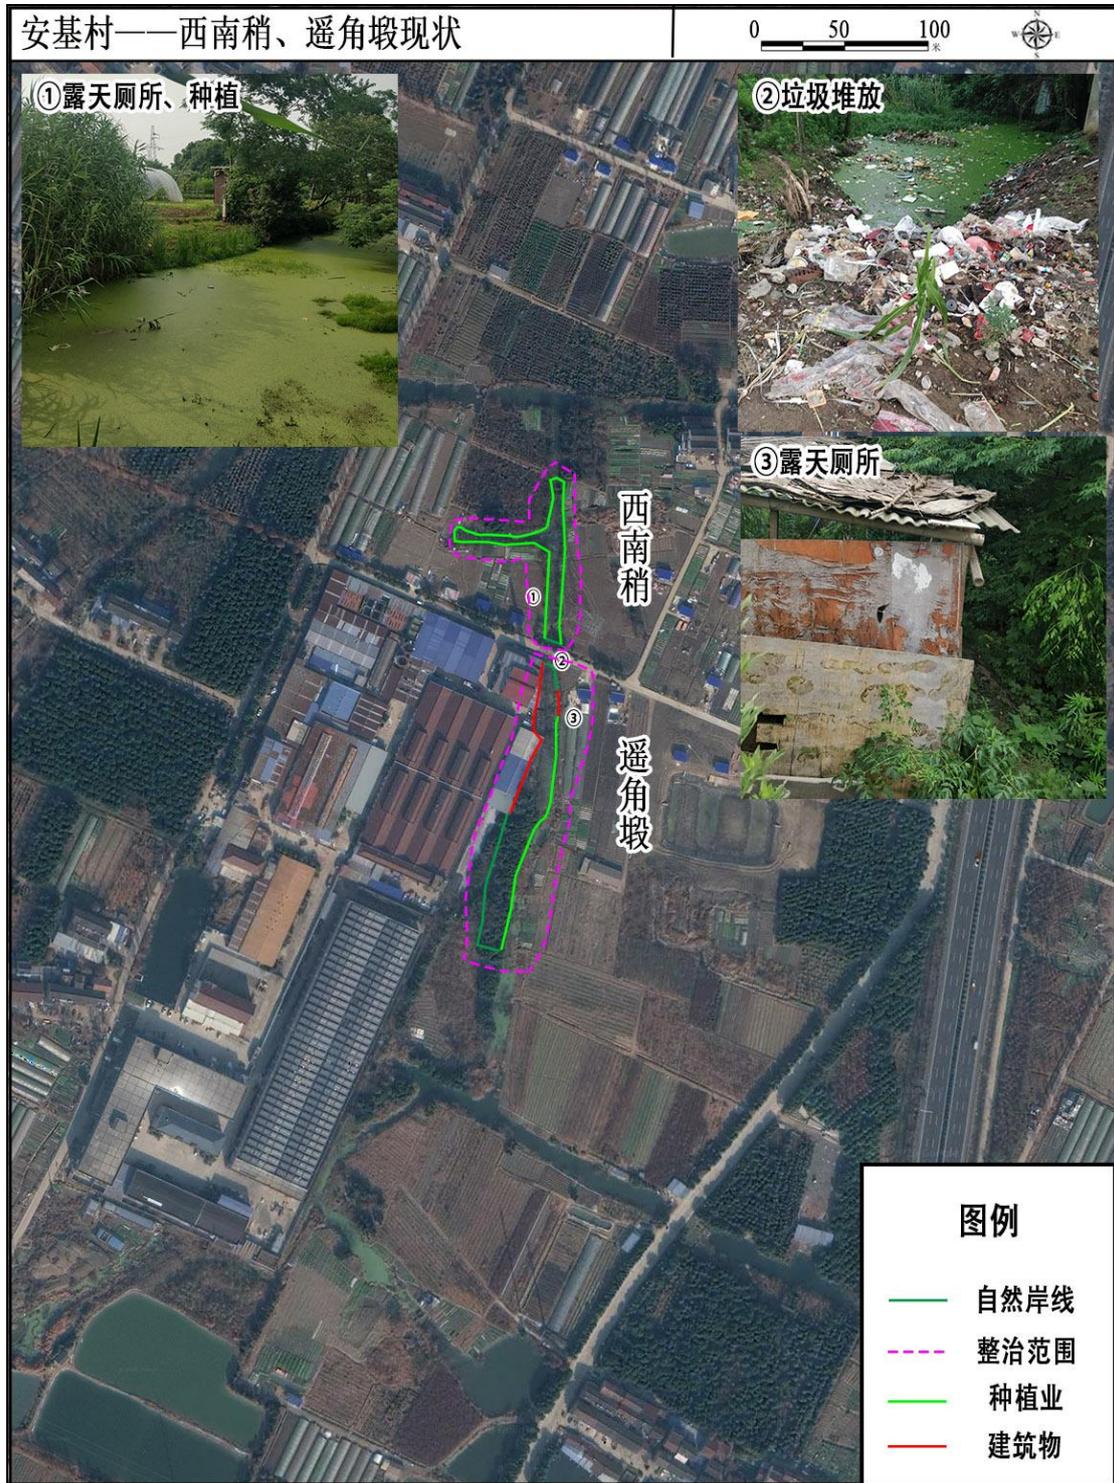
图 3.33-1 遥角墩整治前现状图

遥角墩位于安基村前菜自然村内，水域面积约 1918m²，具有换水、排涝、防洪功能。点源污染主要为南侧 1 居民、北侧企业生活污水直排；面源污染主要为果蔬、树苗类作物少量施肥污染及岸边或水

面堆放生活垃圾；内源污染主要以枯枝残叶、底泥释放污染物为主。其现状图见 3.33-1。

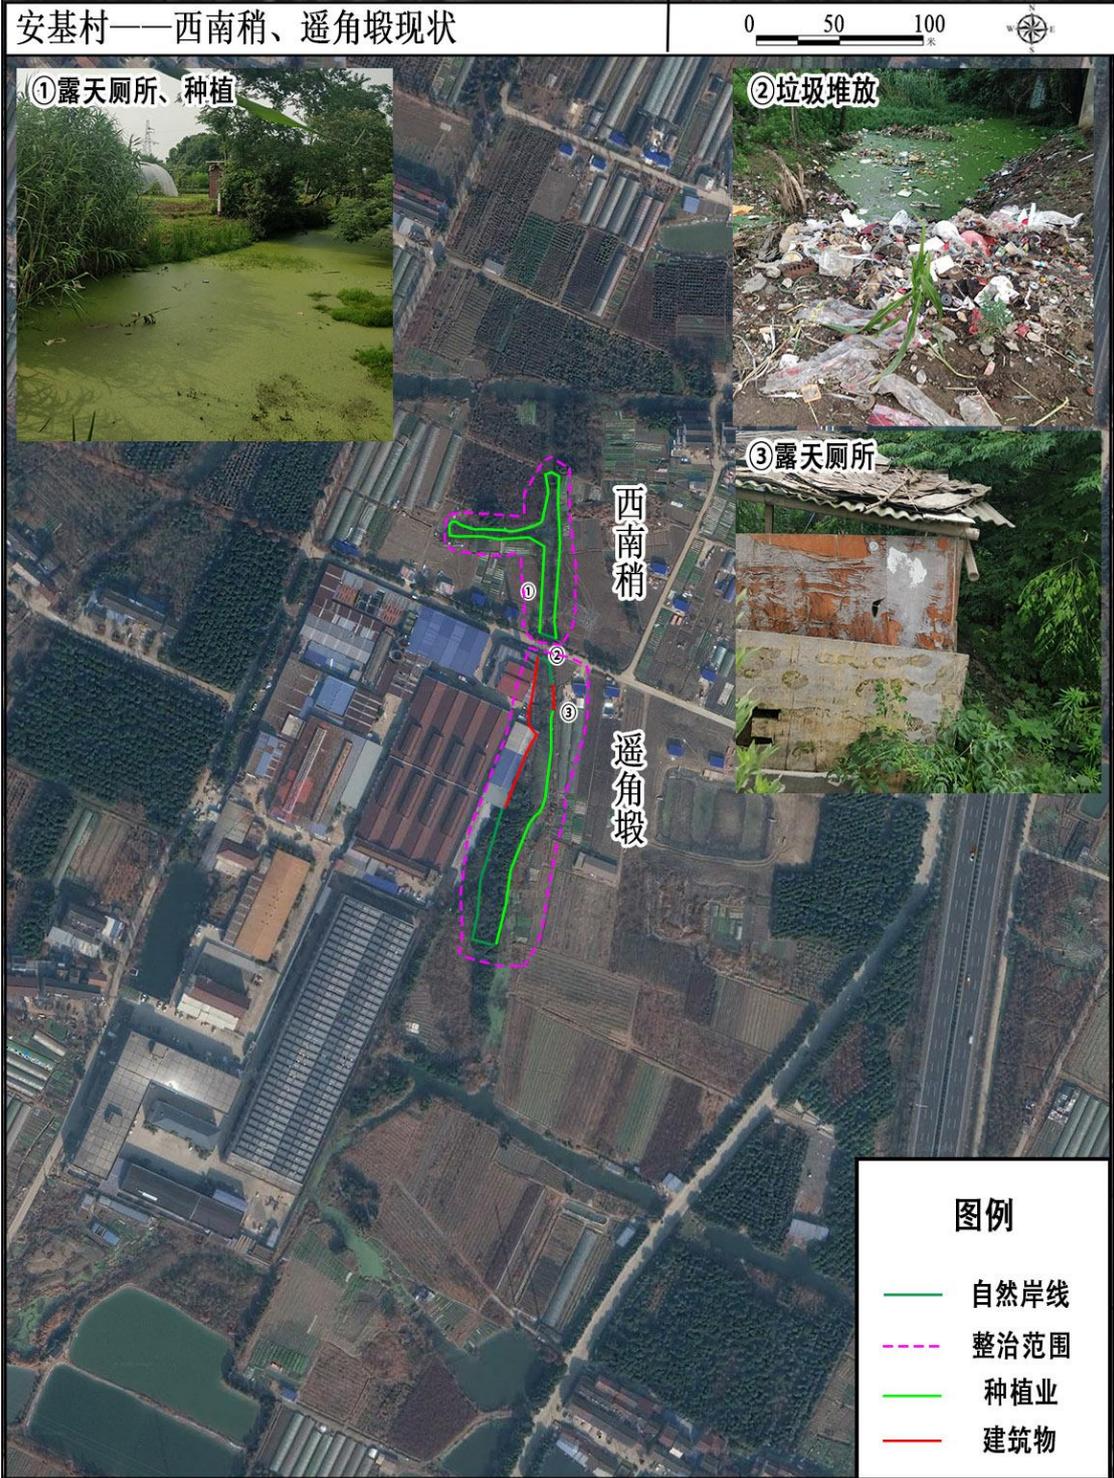
图 3.34-1 西南稍整治前现状图

西南稍通位于安基村前菜自然村内，水域面积约 1774m²，具有换水、排涝、防洪功能。点源污染主要为西侧一公厕生活污水直排；面源污染主要为果蔬施肥污染及水面漂浮少量生活垃圾；内源污染主要以枯枝残叶、底泥释放污染物为主。其现状图见 3.34-1。

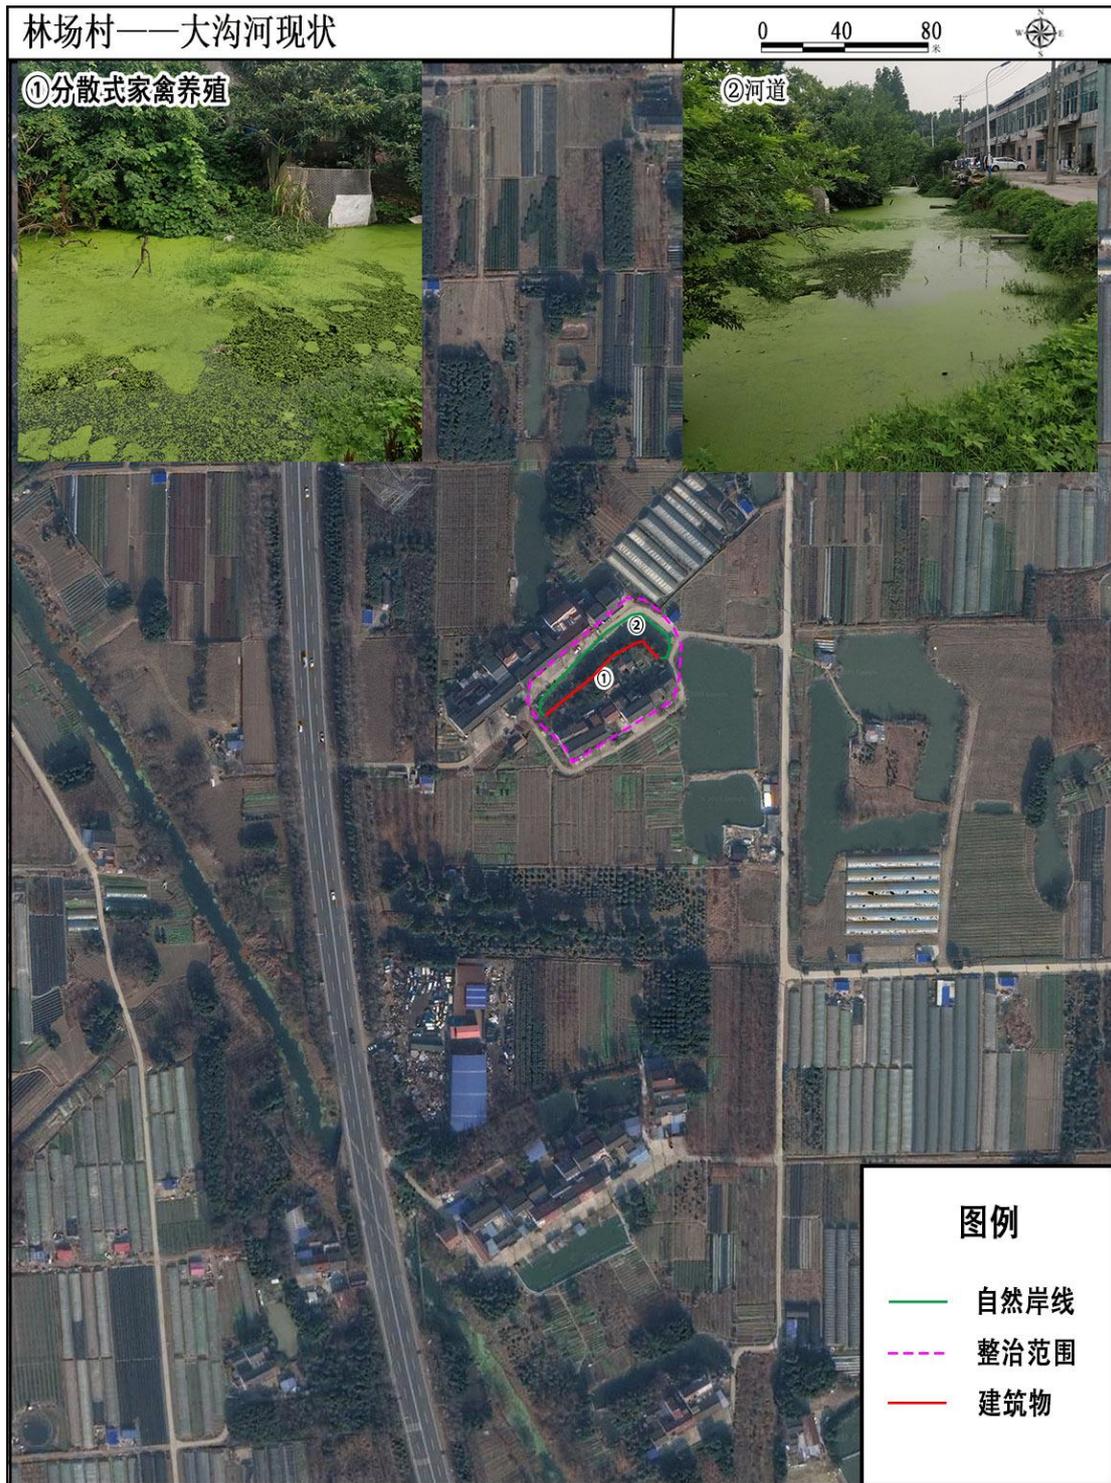
图 3.35-1 林场大沟河整治前现状图

大沟河位于林场村徐家自然村内，水域面积约 1061m²，具有换水、排涝、防洪功能。点源污染主要为南侧居民生活污水直排；面源污染主要为农村分散式家禽养殖污染及岸边堆放生活垃圾；内源污染主要以枯枝残叶、底泥释放污染物为主。其现状图见 3.35-1。

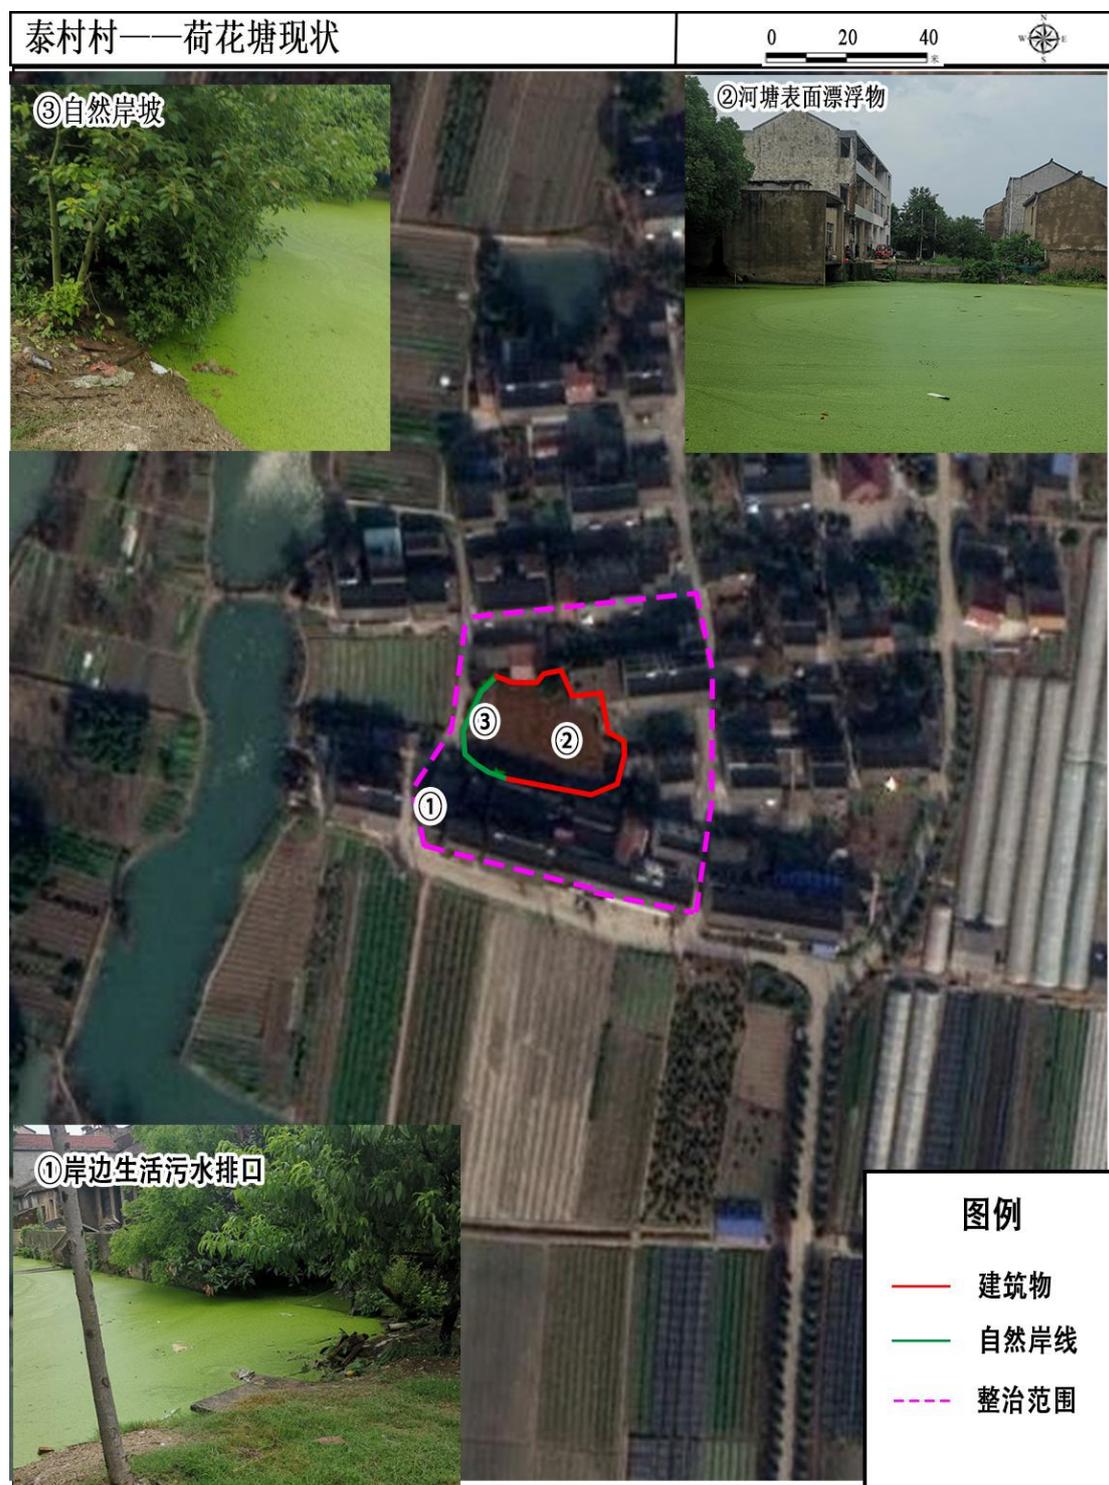
图 3.36-1 荷花塘整治前现状图

点源污染现状为约有 15 户居民生活污水直排入河；面源污染主要以果蔬、树苗等农作物种植污染为主，岸边和水面漂浮少量生活垃

圾；内源污染主要以枯枝残叶、大量底泥释放污染物为主。与西侧小夏溪河采用管涵连通，雨季河塘水位较高。其现状图见 3.36-1。

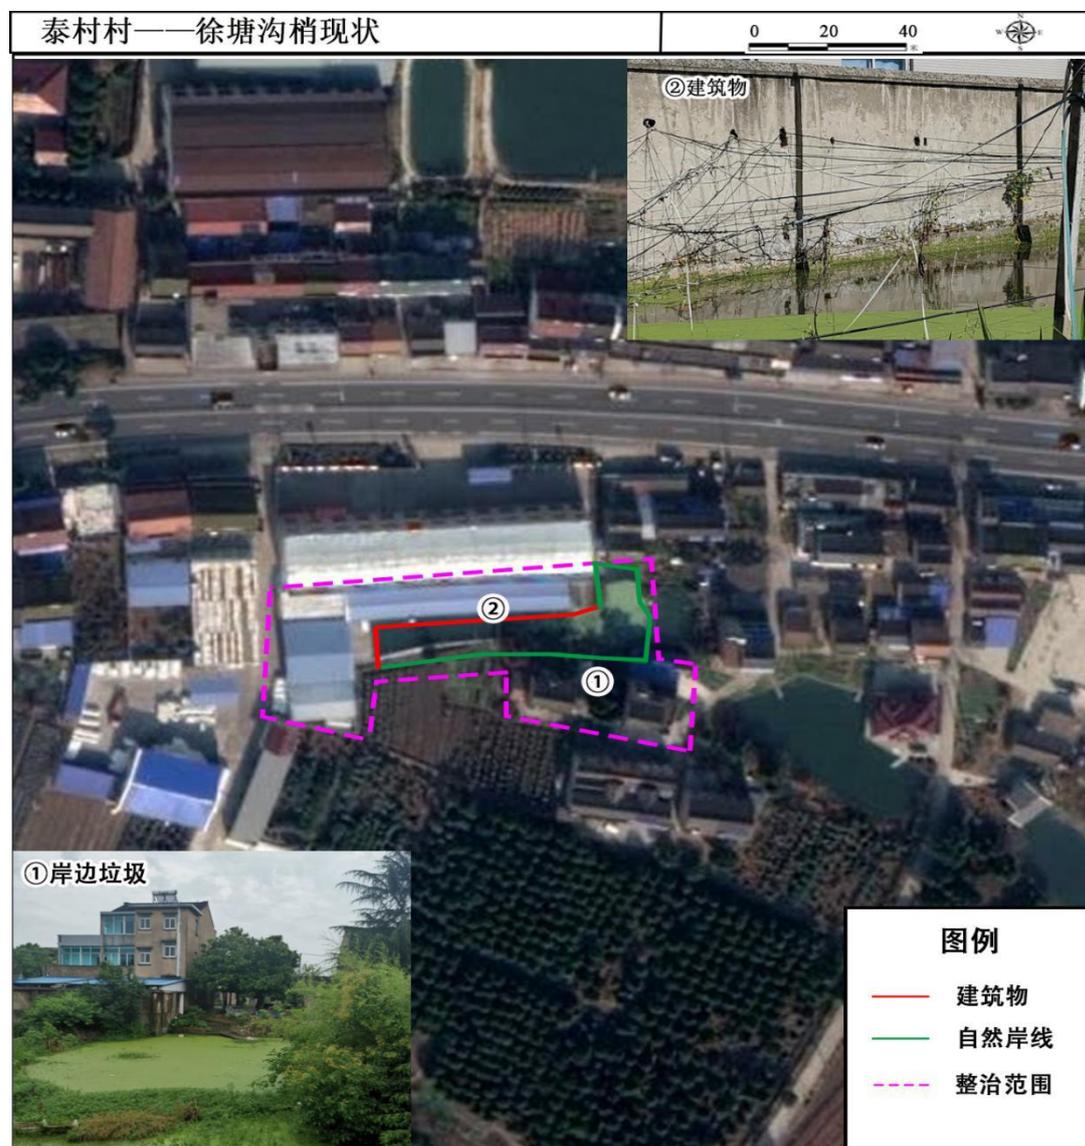
图 3.37-1 徐塘沟梢整治前现状图

徐塘沟梢位于杏塘村红旗组内，水域面积约 399m²，具有换水、排涝、防洪功能。点源污染现状为约有 6 户化粪池下渗入河，洗衣做菜水单独管道排入河塘；面源污染主要以农田、蔬菜等农作物种植污染为主，岸边、水面漂浮少量生活垃圾；内源污染主要以枯枝残叶、底泥释放污染物为主。其现状图见 3.37-1。

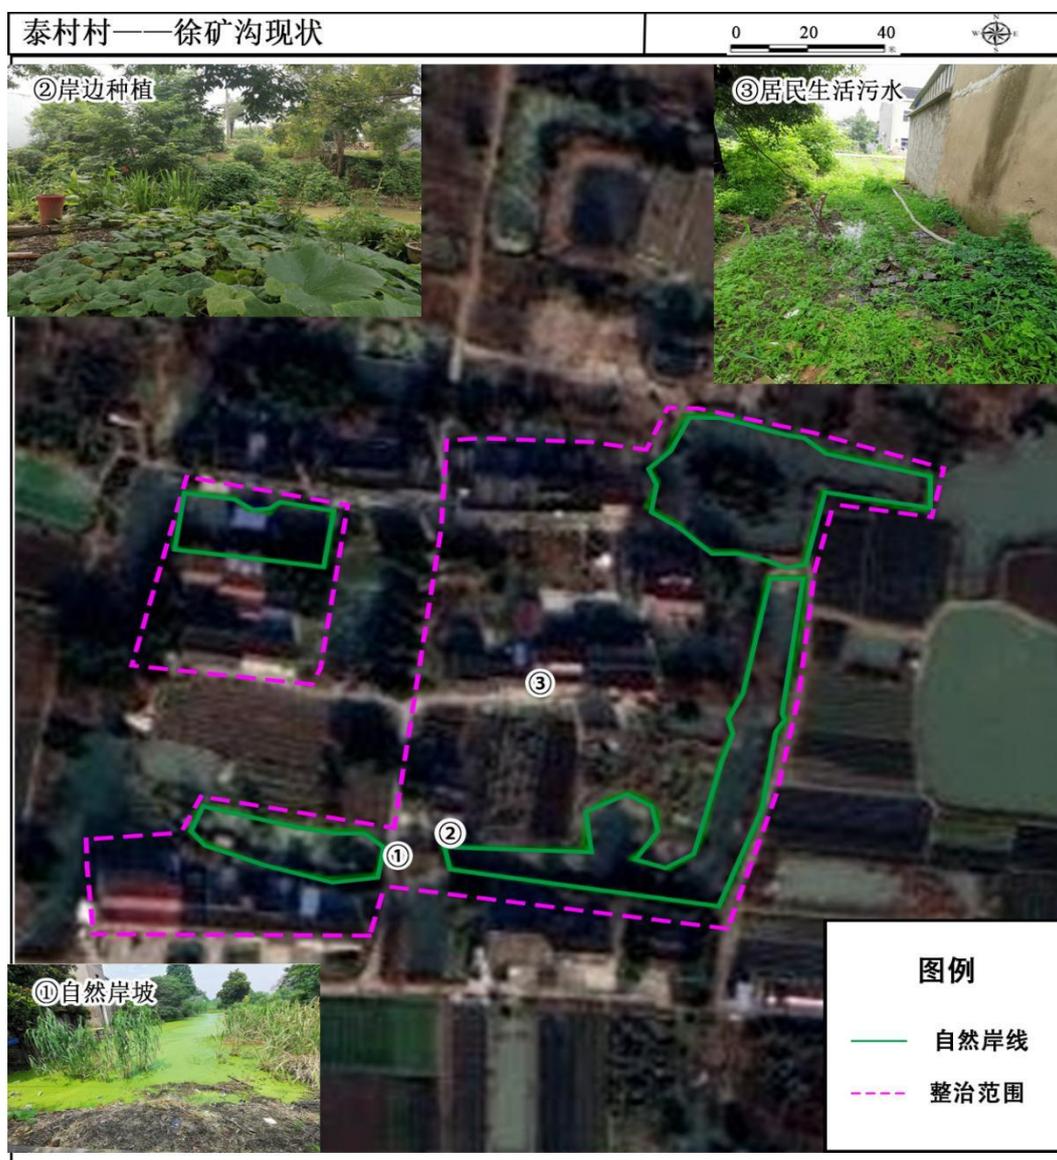
图 3.38-1 徐矿沟整治前现状图

徐矿沟位于杏塘村蒋家村自然村内，水域面积约 5155m²，具有换水、排涝、防洪功能。点源污染现状为约有 6 户化粪池下渗入河，洗衣做菜水单独管道排入河塘；面源污染主要以果蔬、树苗等农作物种植污染为主，岸边或水面漂浮少量生活垃圾；内源污染主要以枯枝残叶、底泥释放污染物为主。其现状图见 3.38-1。

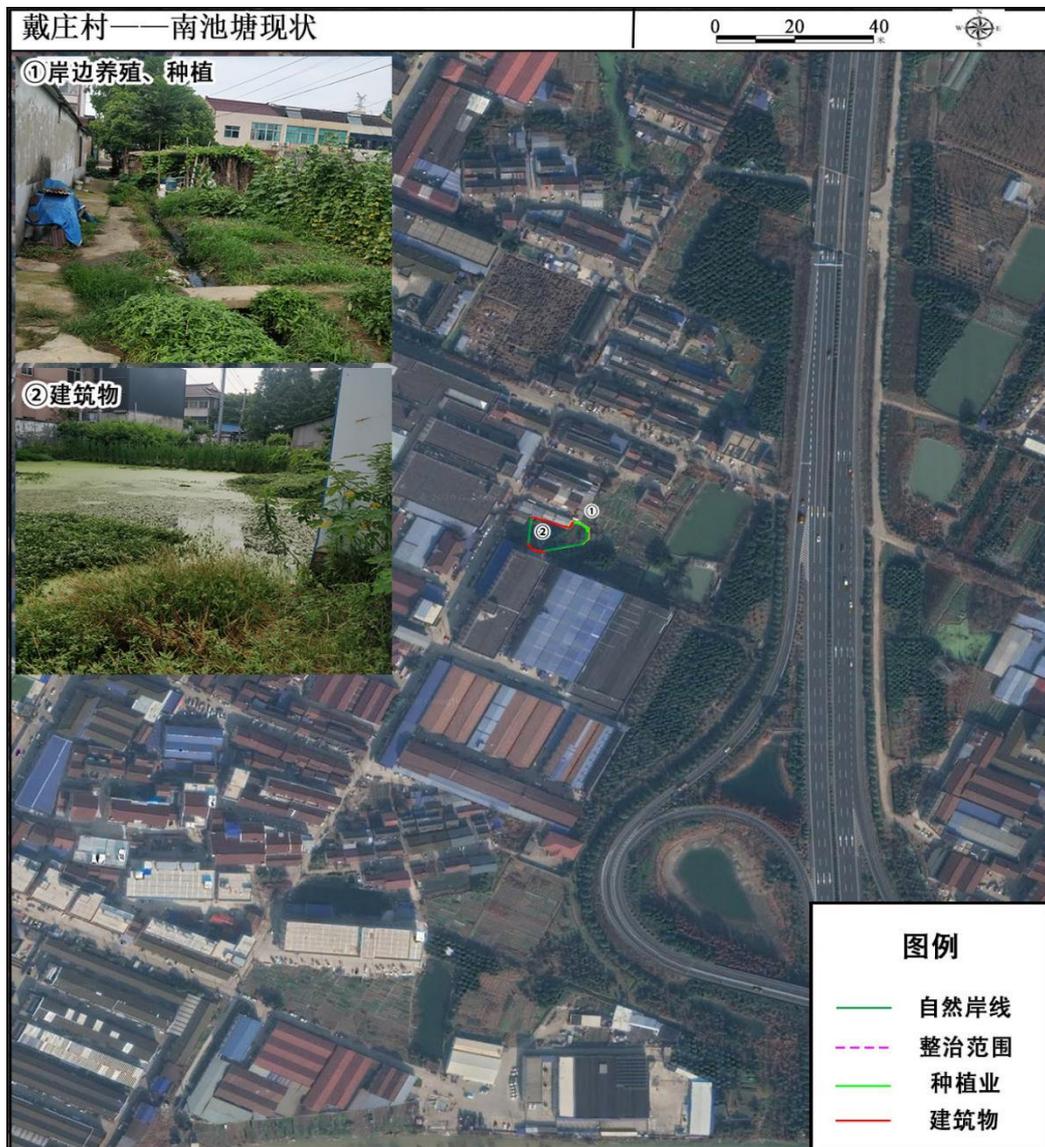
图 3.39-1 南池塘整治前现状图

南池塘位于戴庄村五段头自然村内，水域面积约 763m²，具有换水、排涝、防洪功能。点源污染主要为周边居民生活污水直排；面源污染主要为果蔬、树苗类作物少量施肥污染、农村分散式家禽养殖污染及岸边堆放生活垃圾；内源污染主要以枯枝残叶、底泥释放污染物为主。其现状图见 3.39-1。
