邹区镇小微黑臭水体整体销号工程 整治效果评估报告

委托单位：常州市钟楼区邹区镇人民政府

编制单位：今汇环境（江苏）有限公司

二零二三年二月

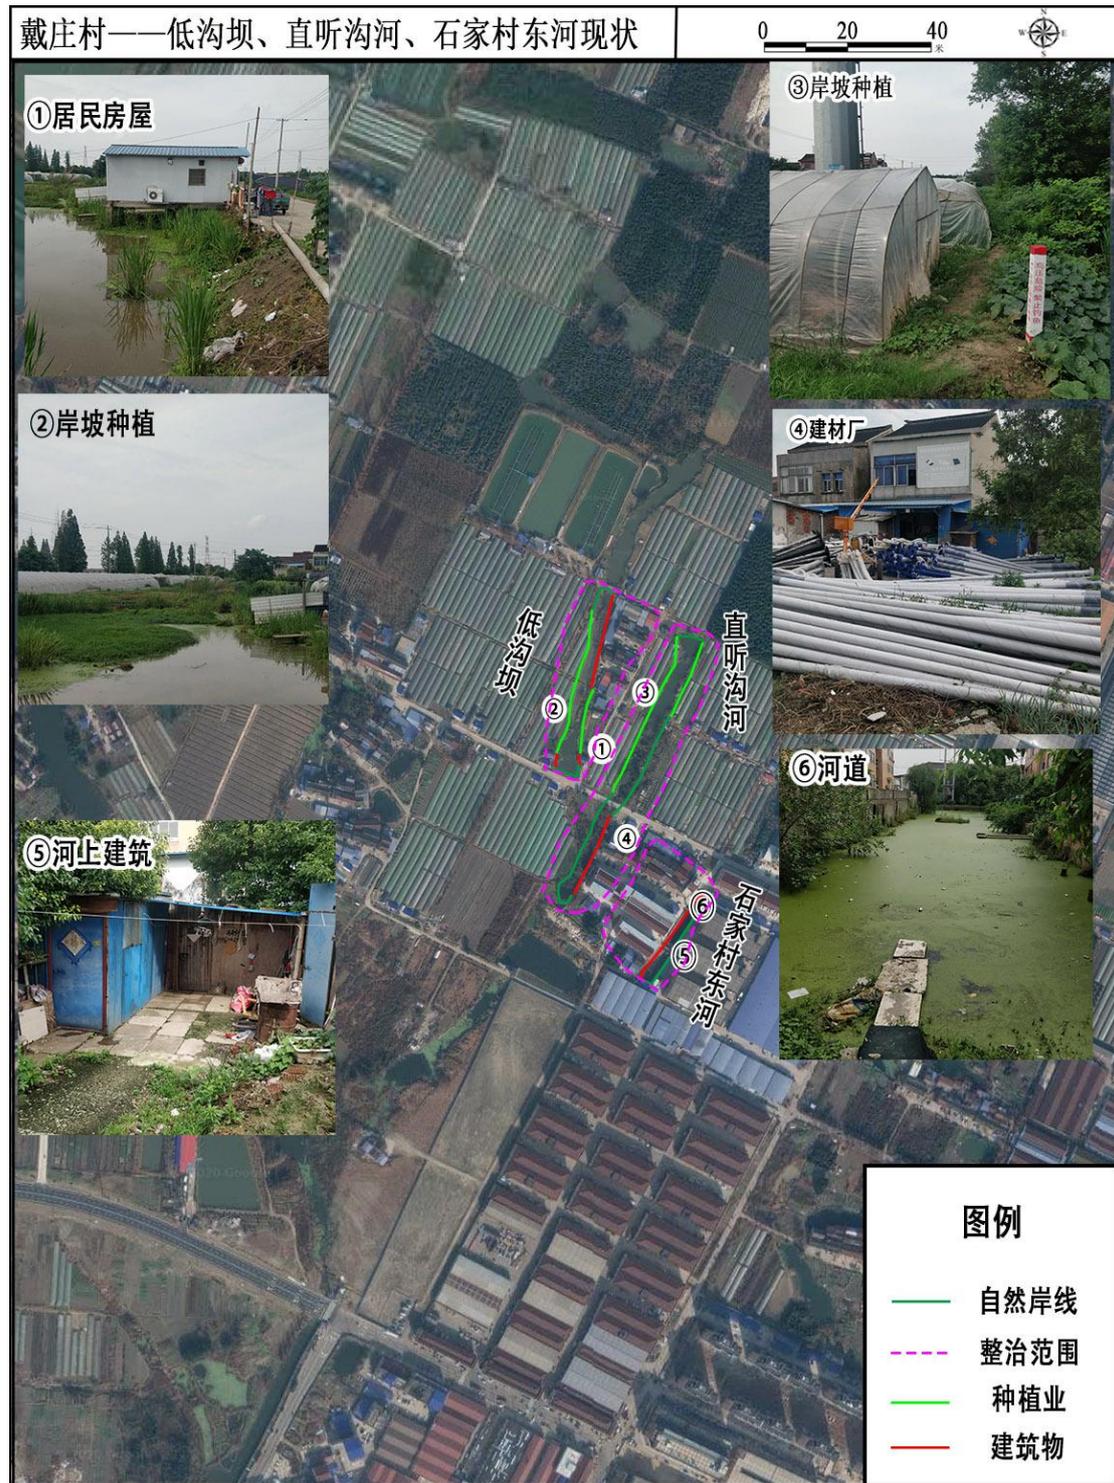
图 3.40-1 直听沟河整治前现状图

直听沟河位于戴庄村万家村自然村内，水域面积约 4659m²，具有换水、排涝、防洪功能。点源污染主要为周边居民、企业生活污水直排；面源污染主要为果蔬、树苗类作物少量施肥污染及岸边、河面堆放生活垃圾；内源污染主要以枯枝残叶、底泥释放污染物为主。其

现状图见 3.40-1。

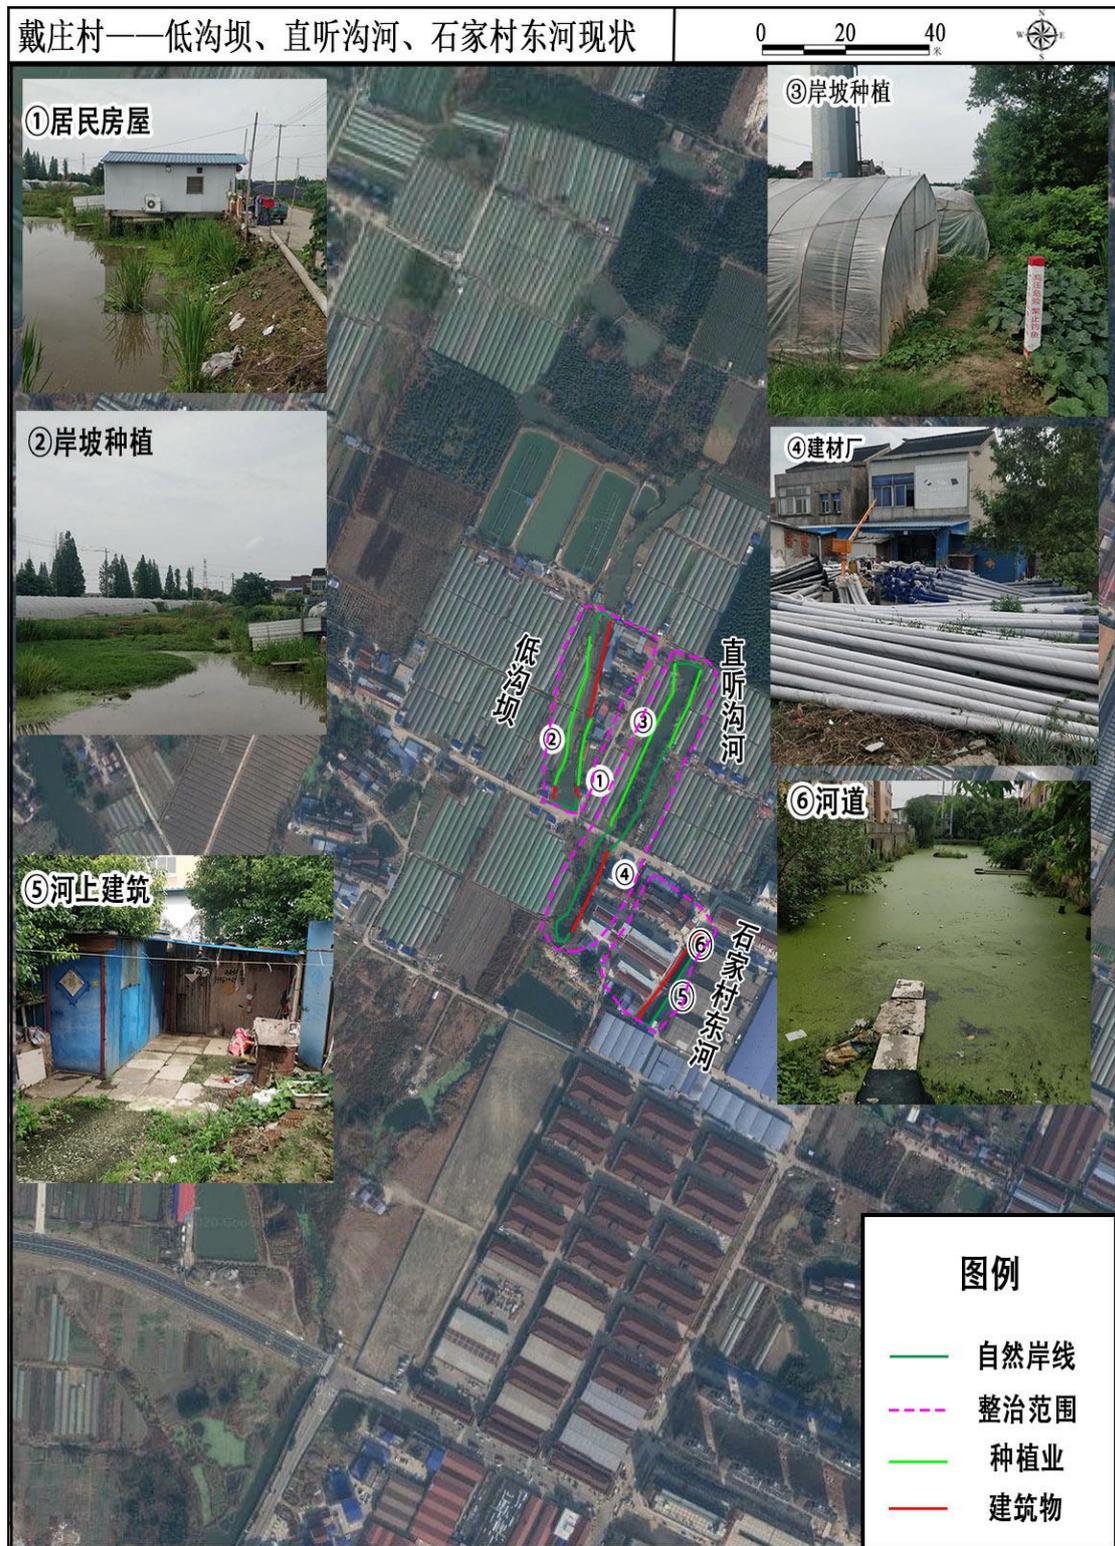
图 3.41-1 低沟坝整治前现状图

低沟坝位于戴庄村万家村自然村内，水域面积约 1967m²，具有换水、排涝、防洪功能。点源污染主要为周边居民生活污水直排；面源污染主要为果蔬、树苗类作物少量施肥污染及岸边堆放生活垃圾；

内源污染主要以枯枝残叶、底泥释放污染物为主。其现状图见 3.41-1。

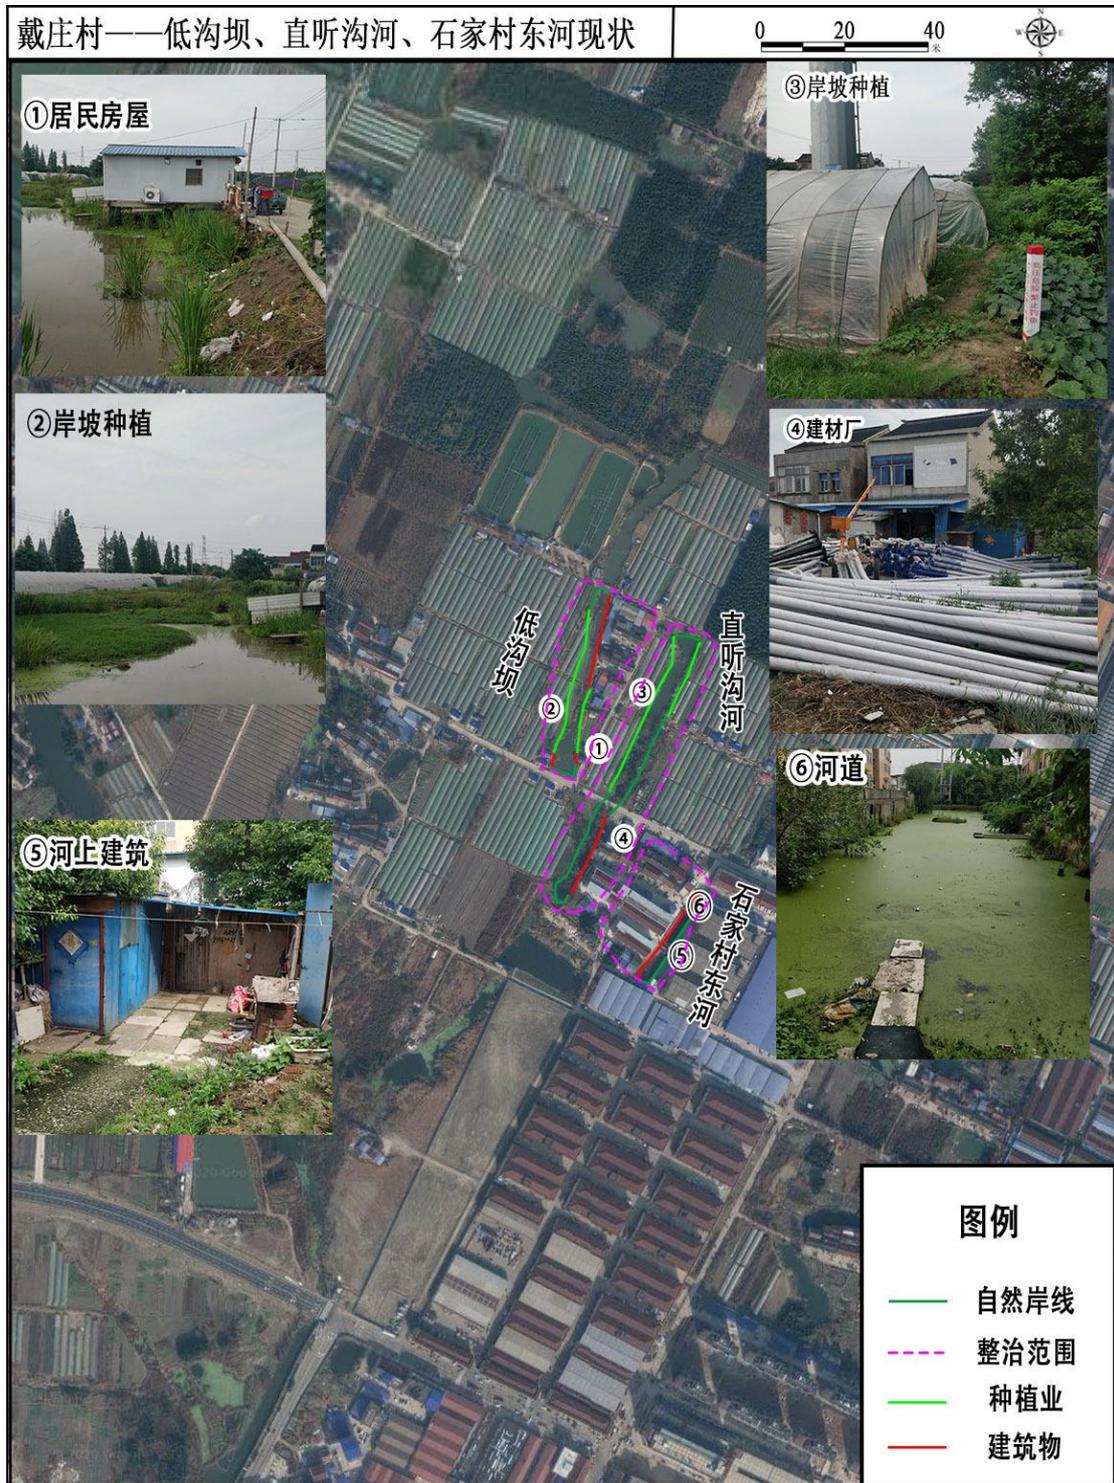
图 3.42-1 石家村东河整治前现状图

点源污染主要为西侧居民生活污水直排；面源污染主要为农村分

散式家禽养殖污染及河面、漂浮生活垃圾；内源污染主要以枯枝残叶、底泥释放污染物为主。其现状图见 3.42-1。

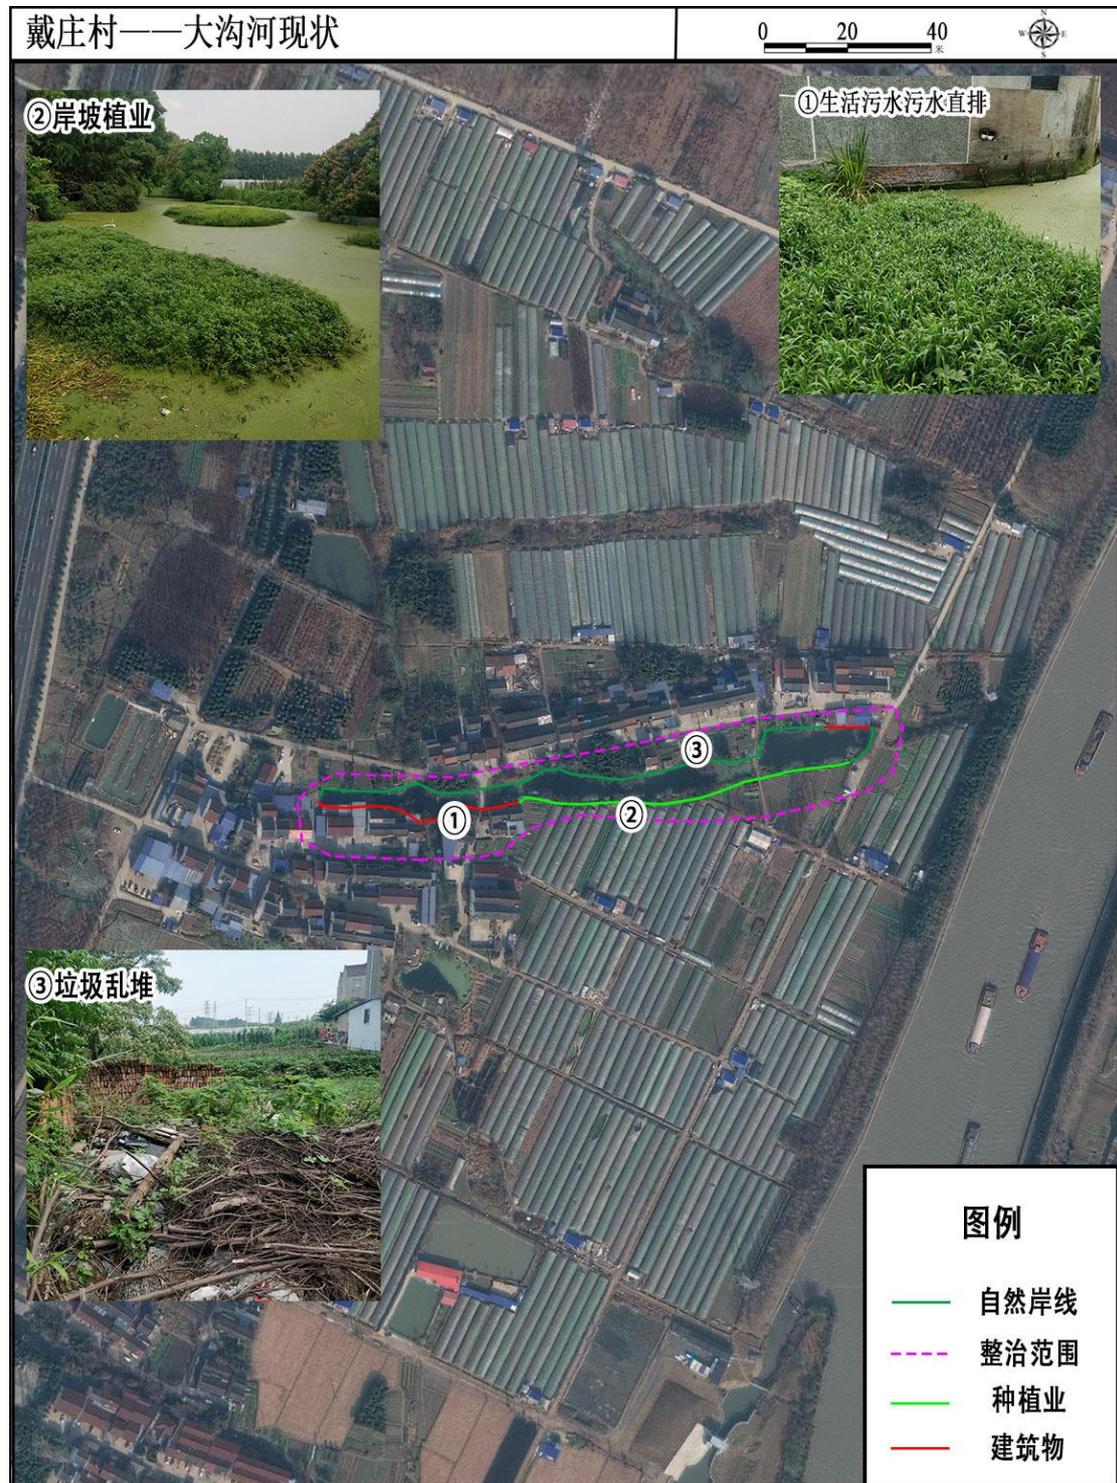
图 3.43-1 大沟河整治前现状图

大沟河位于戴庄村大沟自然村内，水域面积约 7835m²，具有换水、排涝、防洪功能。点源污染主要为周边居民生活污水直排；面源污染主要为果蔬、树苗类作物少量施肥污染及岸边、河面堆放生活垃

圾；内源污染主要以枯枝残叶、底泥释放污染物为主。其现状图见 3.43-1。

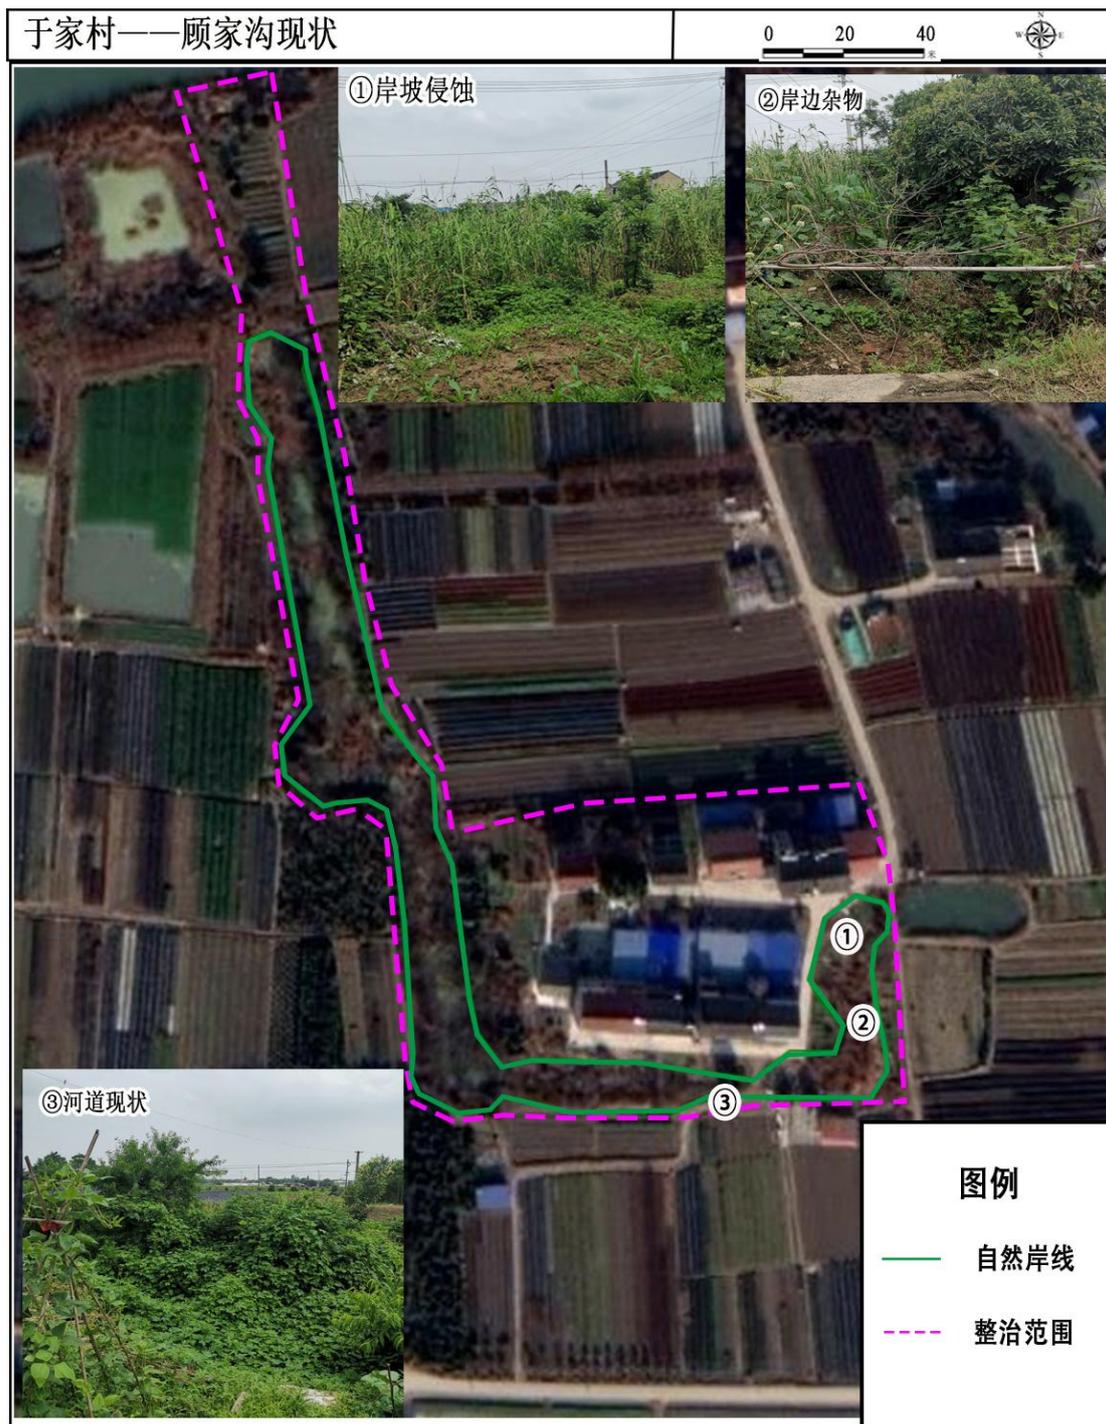
图 3.44-1 顾家沟整治前现状图

| 存在问题 | | 来源 | 建议整治方案 |
|---|---|---|---|
| 岸坡整治 | 岸坡为土质岸坡，且岸坡存在侵蚀现象 | / | 采取岸线梳理、植物护坡等措施进行岸坡整治 |
| 水系疏通 | 河道与周边水系不连通 | / | 疏通与北侧卜泰河联系 |
