## 整改情况

2023 年 10 月 13 日由上级环保部门对我公司进行了现场检查，现场提出的问题我公司已积极整改，现将整改情况作以下说明：

光峰科技（常州）有限公司  
2023 年 11 月 27 日

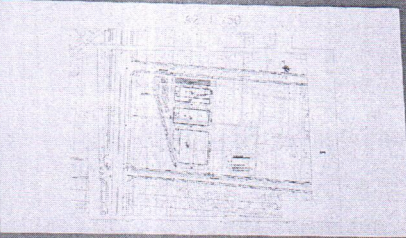
厂区平面示意图

整改前:

### 危险废物产生单位信息公开

1. 针对“危废信息公示张贴位置不显著，张贴信息不全，缺少去向、危害特性”这一情况，我公司已及时完善标识牌信息，详见附件 1。
2. 针对“根据排污许可证监测要求，自行监测报告缺少烟尘因子。”这一情况，我公司已和第三方检测公司确认，烟尘因子是采用检测方法为《固定污染源低浓度颗粒物的测定 重量法》（HJ836-2017）与颗粒物的检测方法一致，烟尘因子在报告中计入低浓度颗粒一并检测，并出具了检测结果。具体原由我公司要求第三方检测公司出具说明，详见附件 2。

整改后:
