# 常州市钟楼区土壤污染治理与修复成效 综合自评估报告

常州市钟楼区人民政府

2020年9月

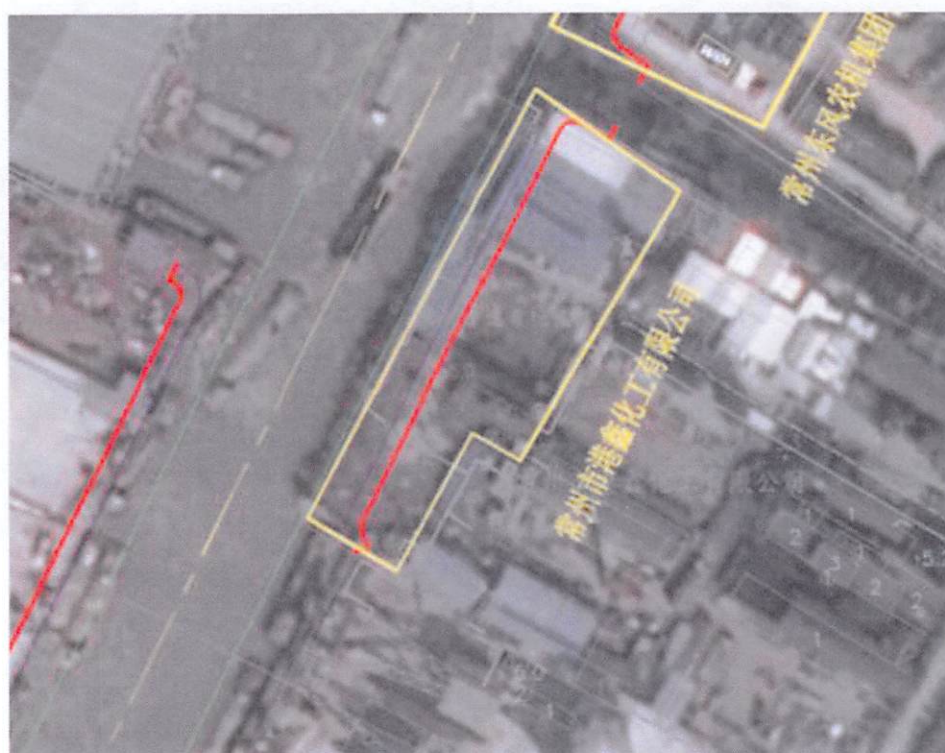
**地块简介：**该地块位于常州市钟楼区新闻街道新龙路 165 号，位于德胜河航道整治工程项目 16K+410 处，占地面积约 12290 m<sup>2</sup>。2017 年完成了港鑫化工地块建筑物的拆迁工作，现地块由围墙进行围挡，地块内种植花草树木。

图 2.3-10 常州市港鑫化工有限公司原地块与德胜河航道整治工程项目用地红线之间位置关系（红色线条为本项目用地红线，黄色线条为企业占地）

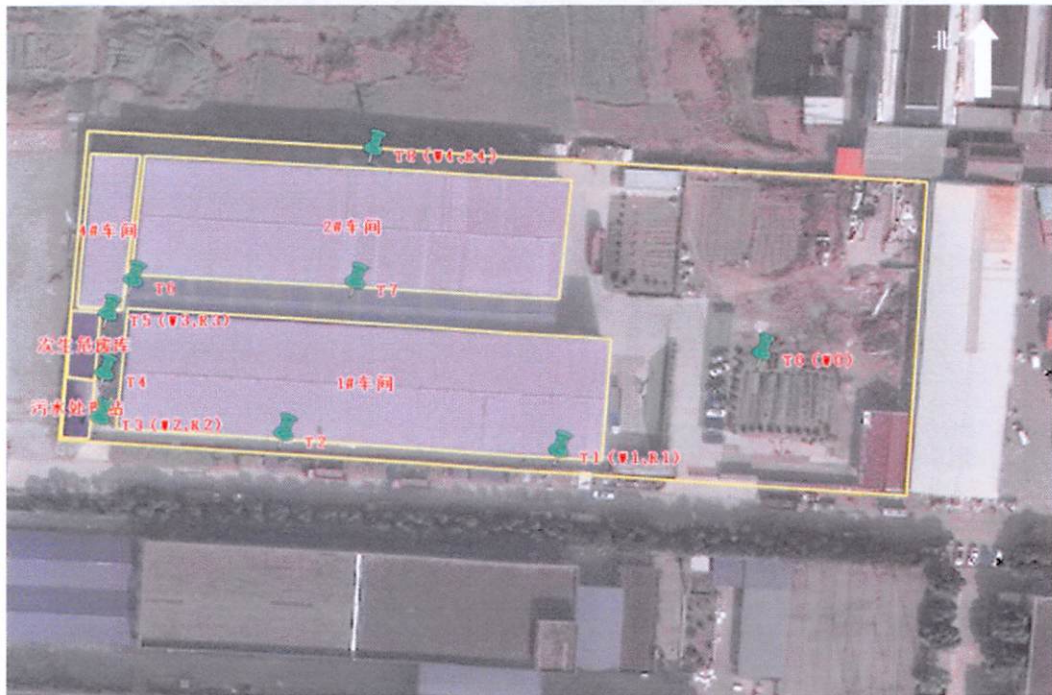
常州市天耀桶业有限公司土壤和地下水监测点位图

7 家重点监管企业按照相关技术规范要求，自行或委托有资质的机构制定、实施土壤和地下水自行监测方案，监测结果上传至重点行业企业用调查信息管理平台。重点监管企业监测点位图详见附图 1。

备注：w 表示地下水；R 表示钻探土；T 表示表层土

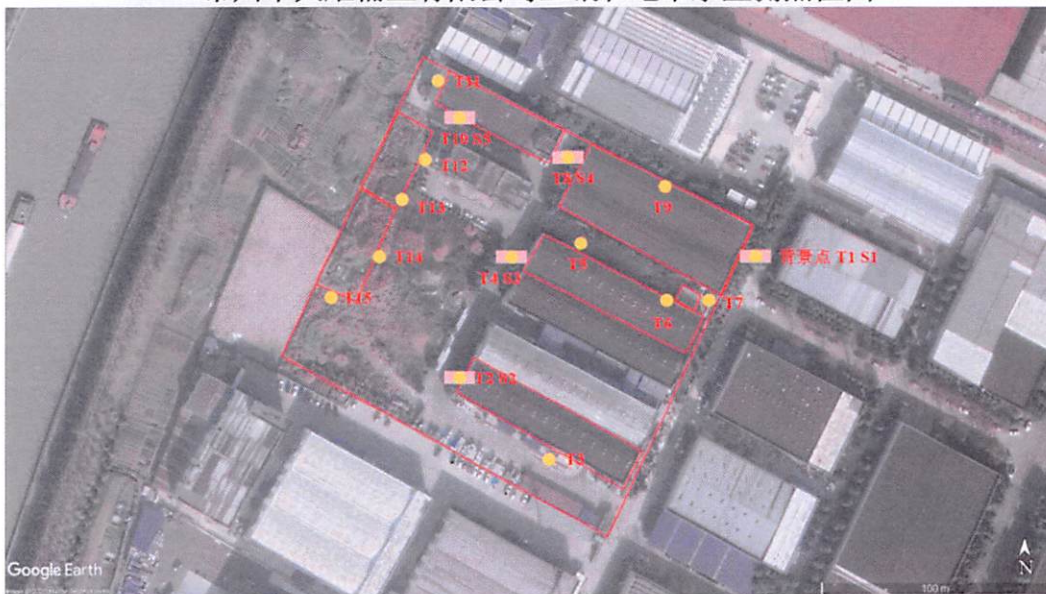
常州市龙顺环保服务有限公司土壤和地下水监测点位图

常州市风华环保有限公司和常州市龙顺环保服务有限公司作为试点企业，目前正在开展企业周边土壤和地下水环境监测工作。企业周边土壤和地下水监测点位图详见附图 2。
