邹区镇小微黑臭水体整体销号工程 整治效果评估报告

委托单位：常州市钟楼区邹区镇人民政府

编制单位：今汇环境（江苏）有限公司

二零二三年二月

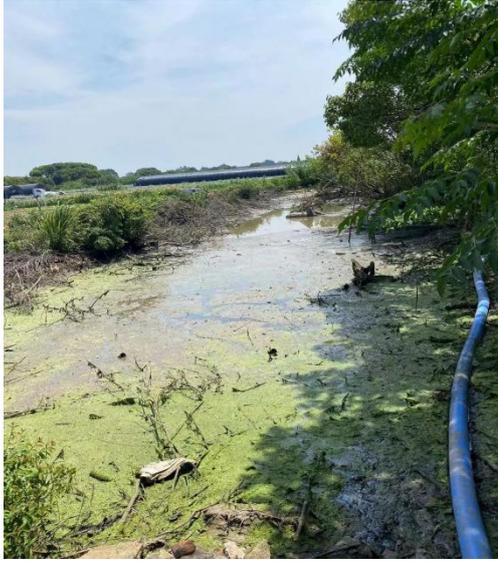
河道清淤

清理河道内的淤泥和障碍物，恢复河道引排功能，促进河道水体流动，控制内源污染。

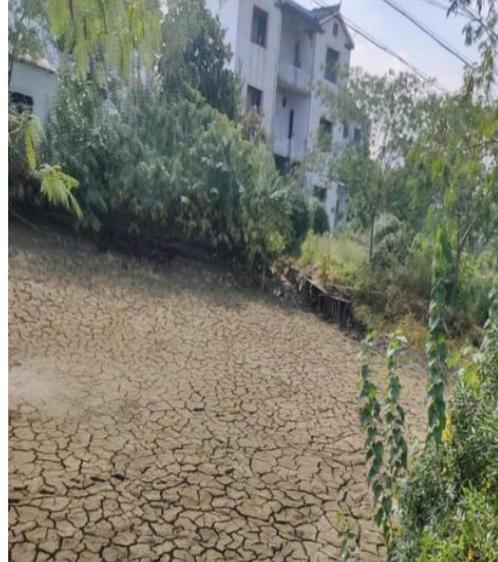
大翁现状

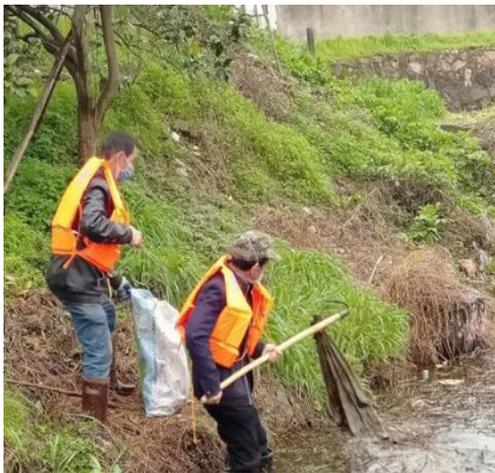
垃圾清理

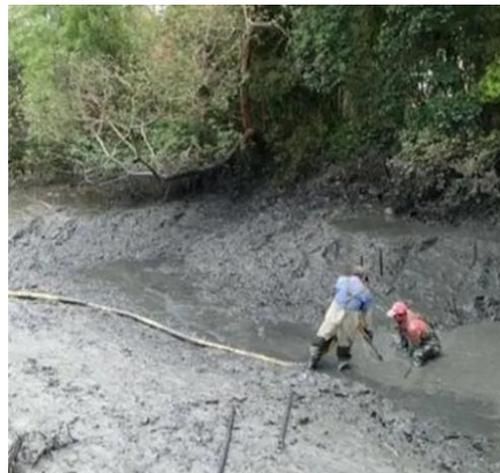
河道清淤

清理河道内的淤泥和障碍物，促进河道水体流动，控制内源污染。

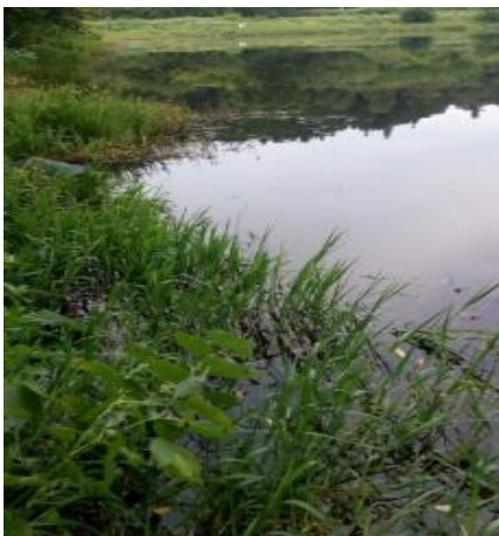
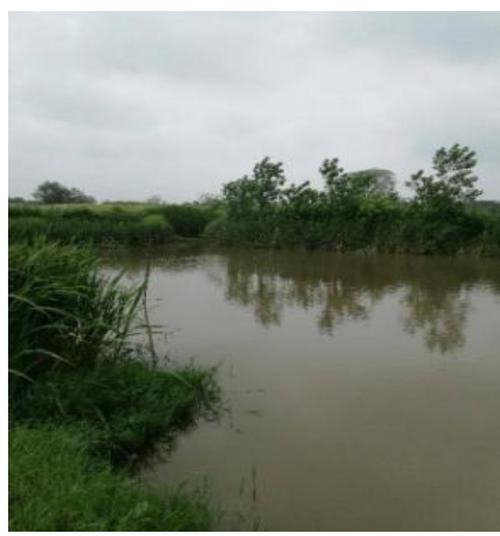
沟稍现状

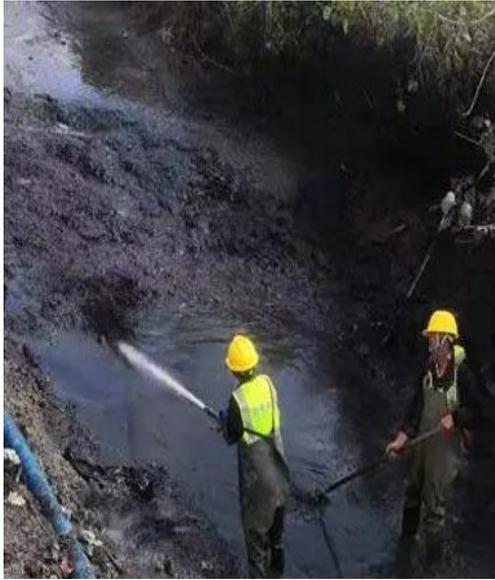
河道清淤

清理河道内的淤泥和障碍物，恢复河道引排功能，促进河道水体流动，控制内源污染。

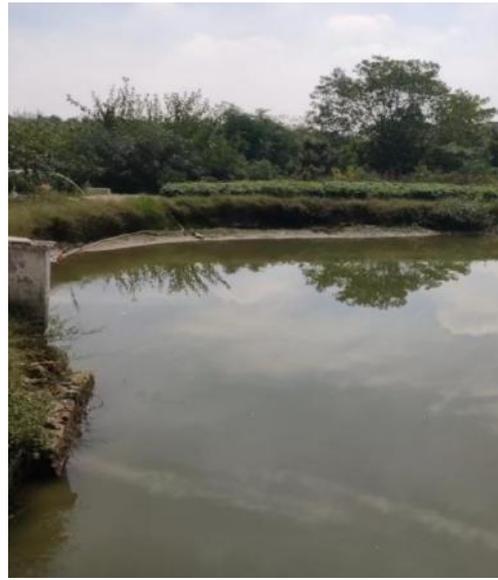
围沟现状

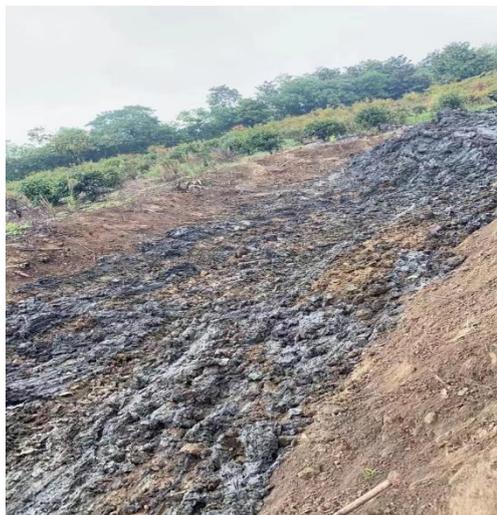
河道清淤

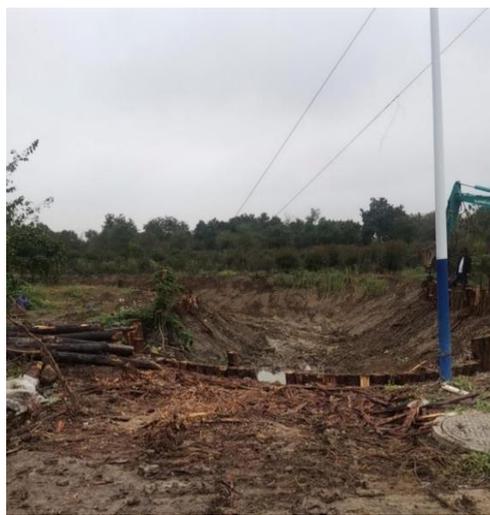
河岸治理

通过两岸打松木桩进行护坡，截留面源污染，稳定岸坡。

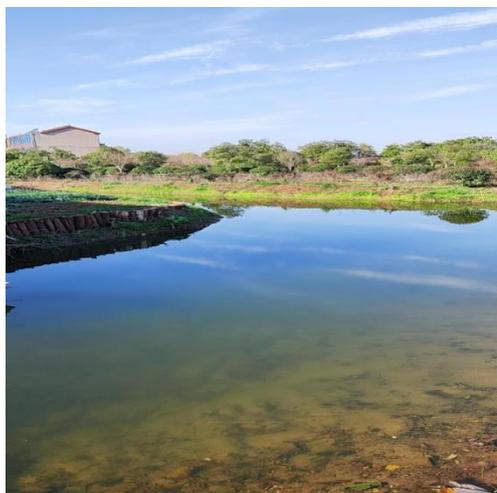
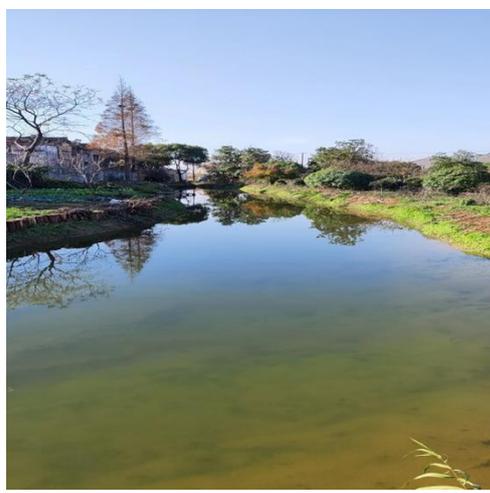
谢家沟现状

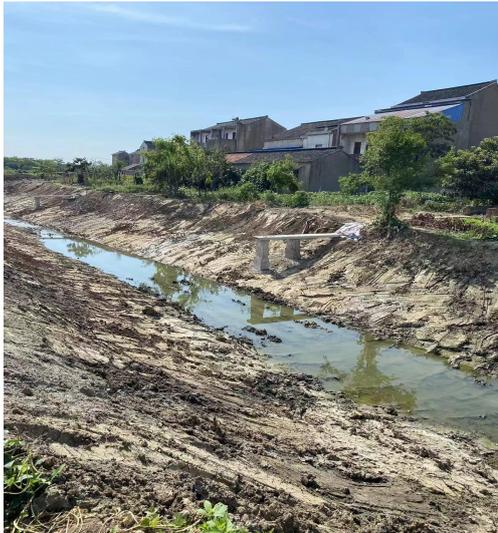
河道清淤

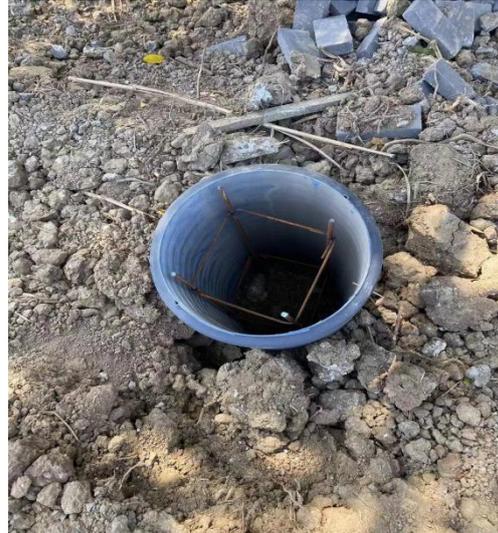
设置截污井

通过设置截污井，将岸边村庄的化粪池污水接入，由镇环卫所统一托运，防止居民生活污水直排入河。

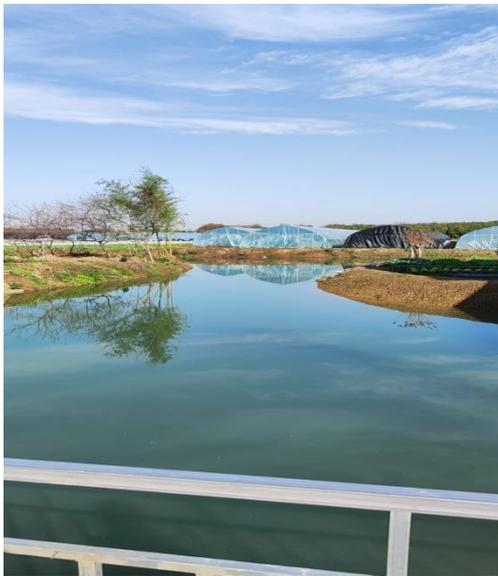
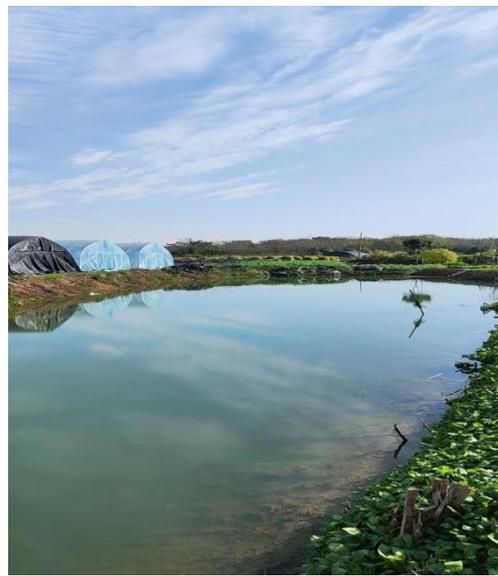
东暗沟现状

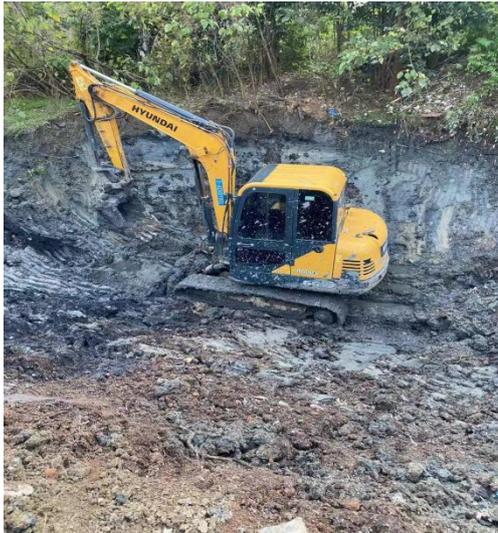
河道清淤

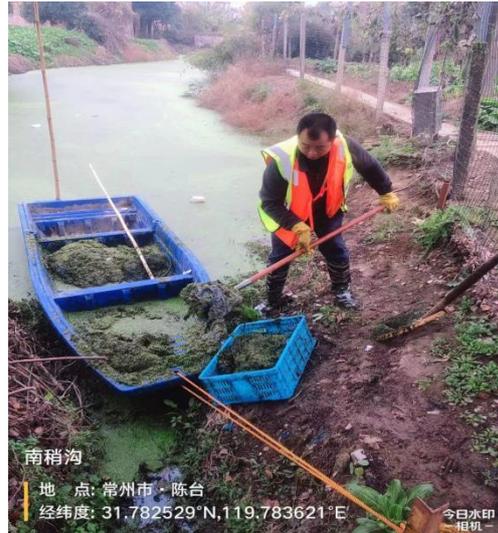
垃圾清理

清理河道表面枯枝杂叶、清理水草和浮萍，防止河道变黑变臭，助力河道呼吸畅快。

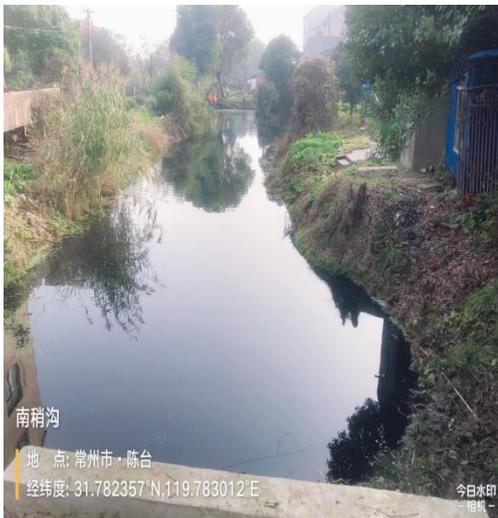
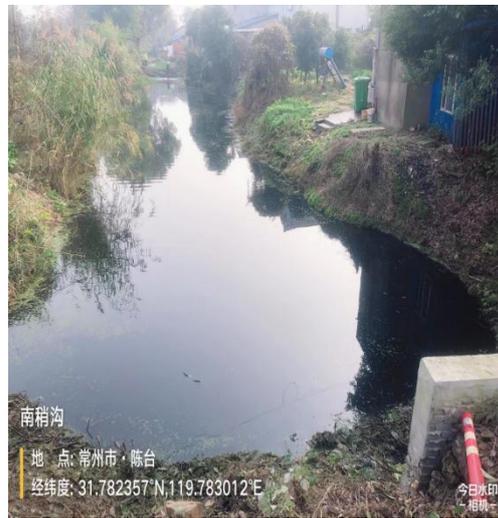
南稍沟现状

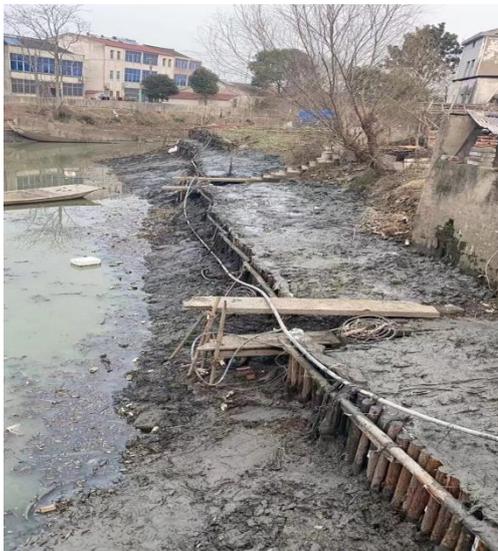
河岸护坡

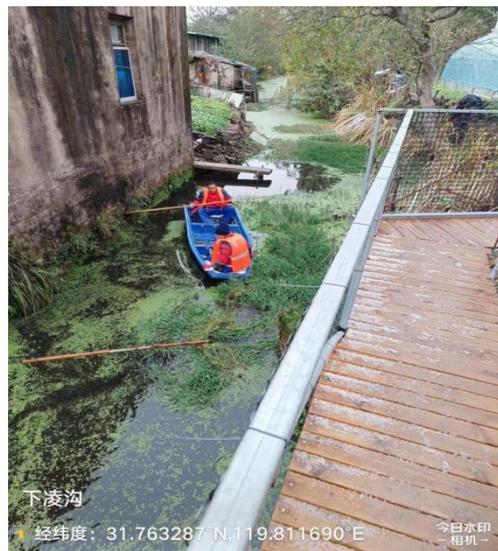
垃圾清理

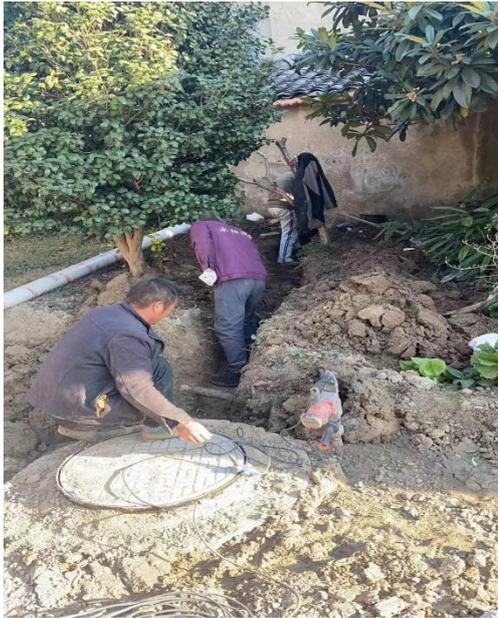
雨污分流

木桩与河岸 1 米处进行回填土并用 HDPE 管将各个溢流井串联，为以后雨污分流做准备。

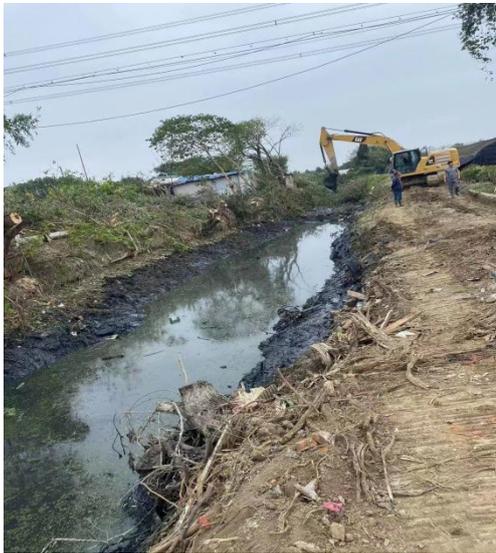
河道清淤

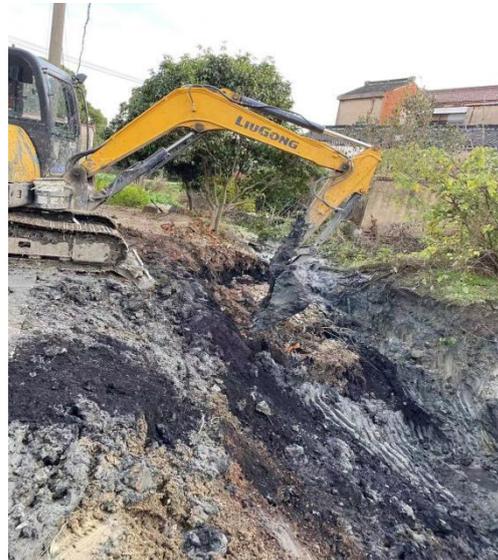
水系沟通

疏通与西侧河塘联系，提高水动力，提高水体自净能力。

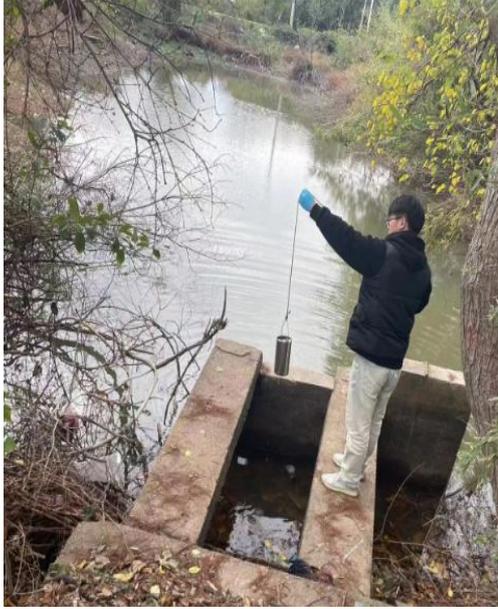
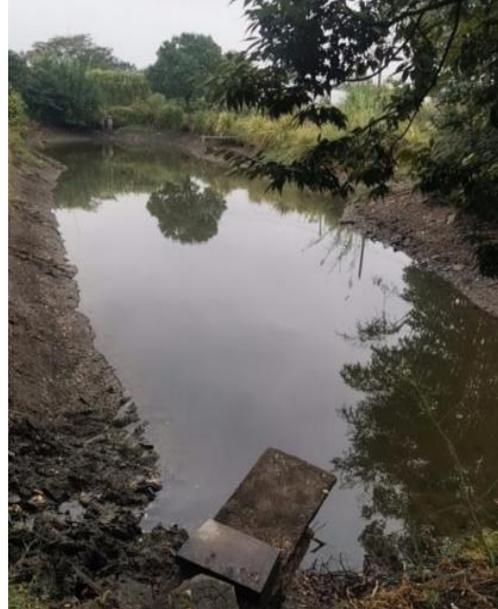
夏柱基现状

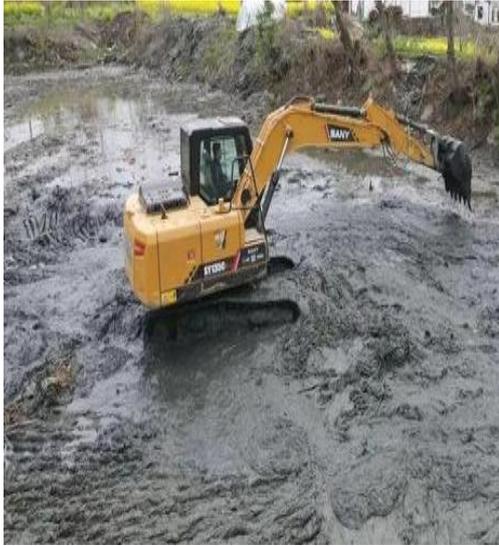
河道清淤

采用水冲法清淤，清理河道内的淤泥和障碍物，恢复河道引排功能，促进河道水体流动，控制内源污染。

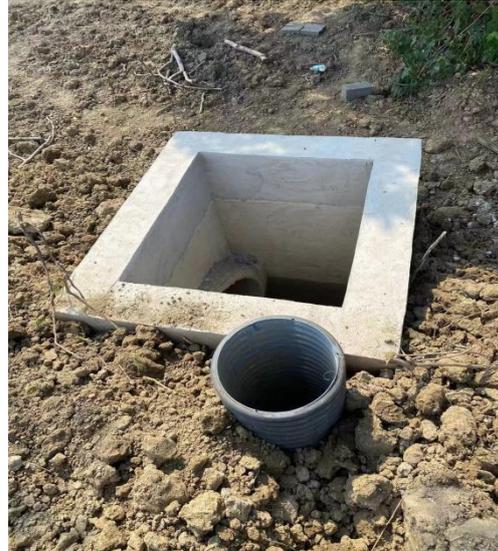
砌砖井筒

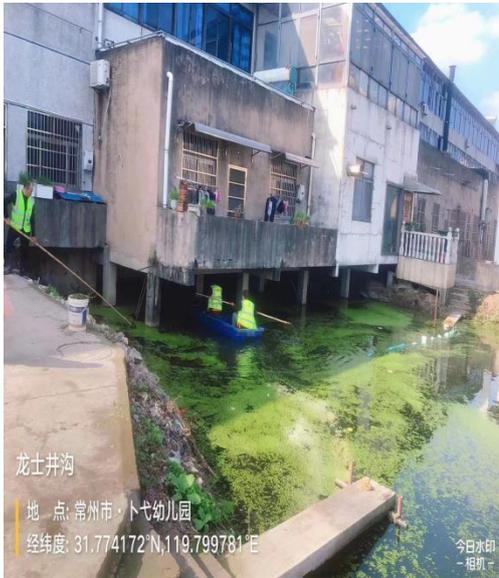
垃圾清理

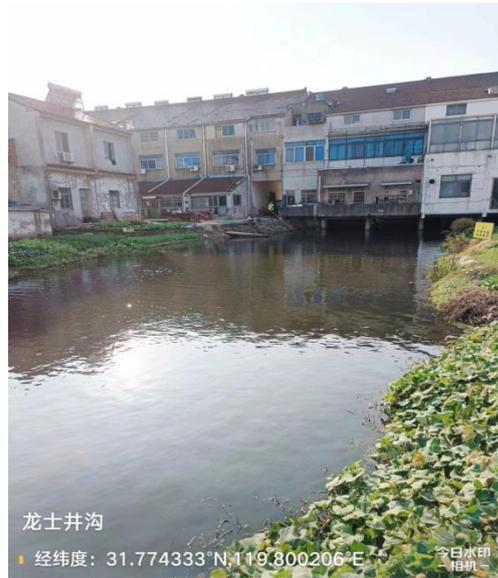
龙士井沟现状

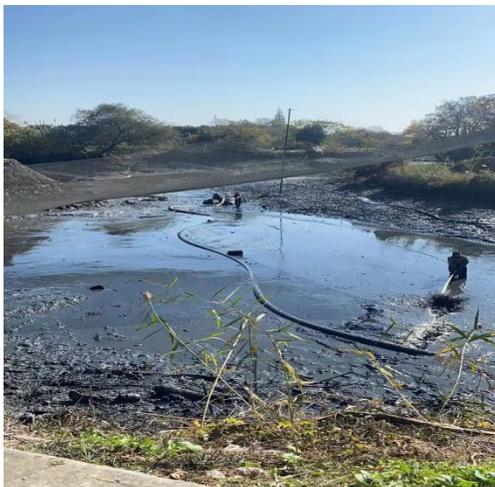
河道清淤

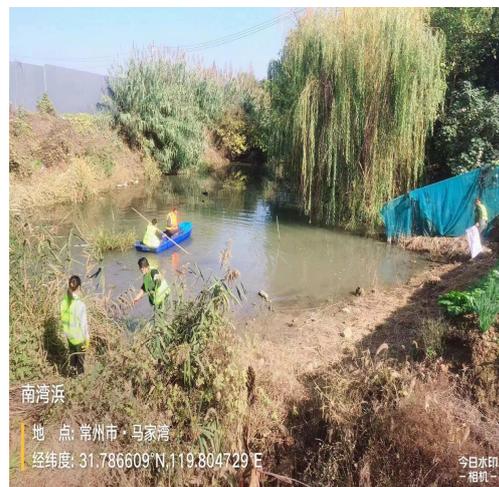
垃圾清理

对河两岸绿化及树木进行清理整治，清理河道表面枯枝杂叶、清理水草和浮萍，防止河道变黑变臭，助力河道呼吸畅快。

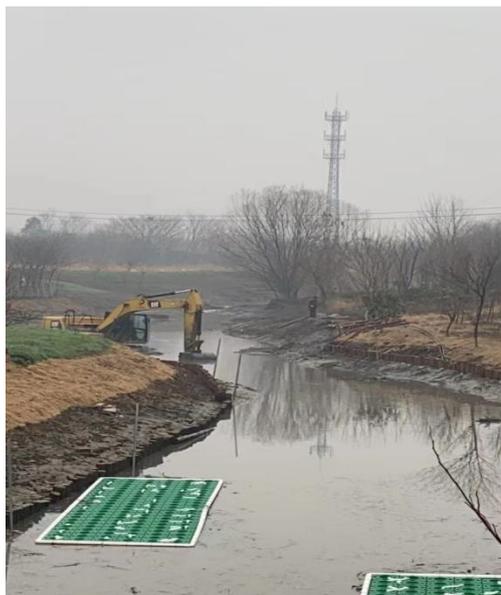
生态浮岛

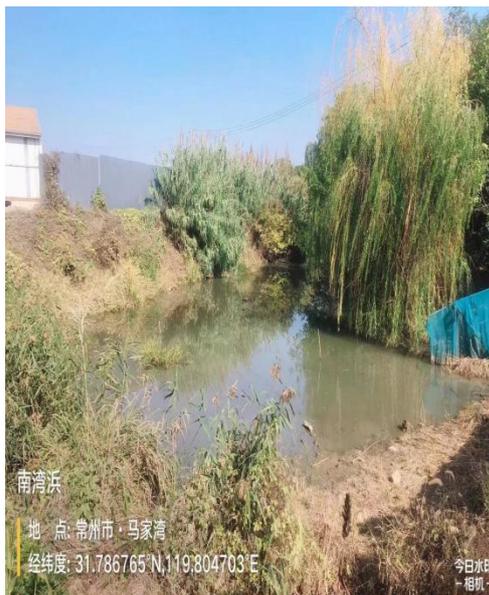
南湾浜现状

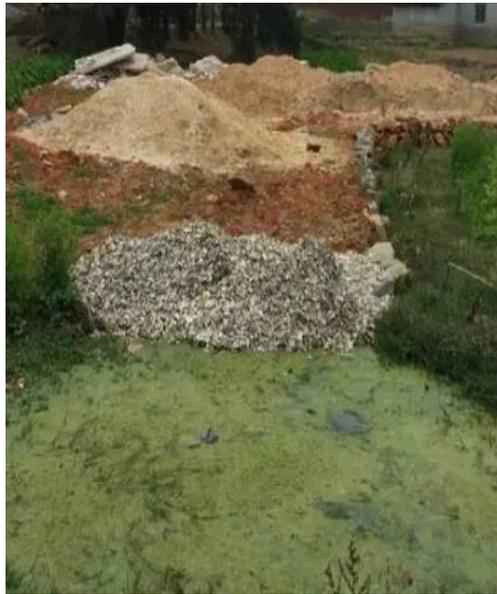
经过现场踏勘和实地资料调阅，邹区镇针对大沟治理方案进行了调整，由于村上道路改造，对大沟河填埋修路，目前现状是道路。

大沟填埋

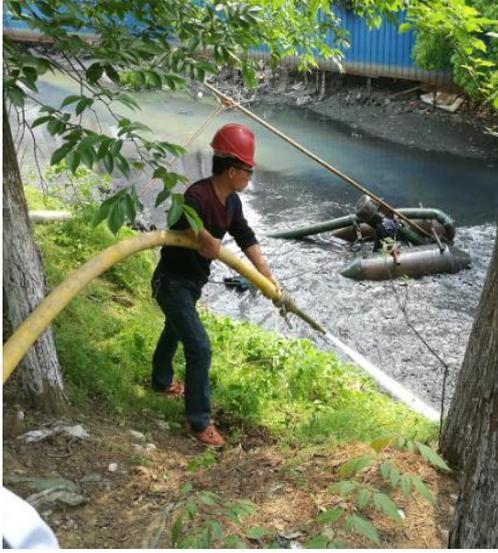
河道清淤

采用水冲法清淤，清理河道内的淤泥和障碍物，恢复河道引排功能，促进河道水体流动，控制内源污染。

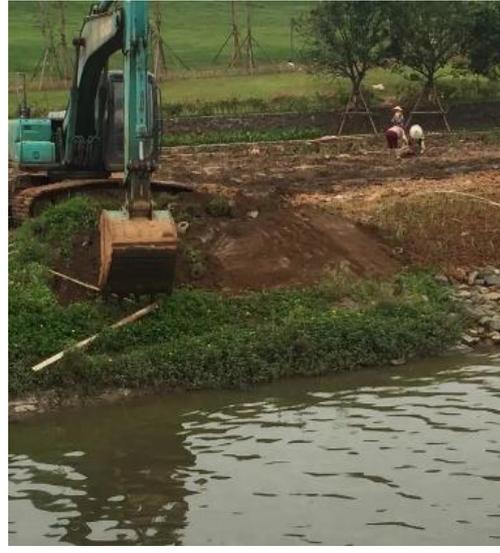
岸坡整治

对蒲塘四周岸坡进行整治，沿岸种植灌木、乔木喷薄植草（狗芽根），加强对岸坡的稳定。

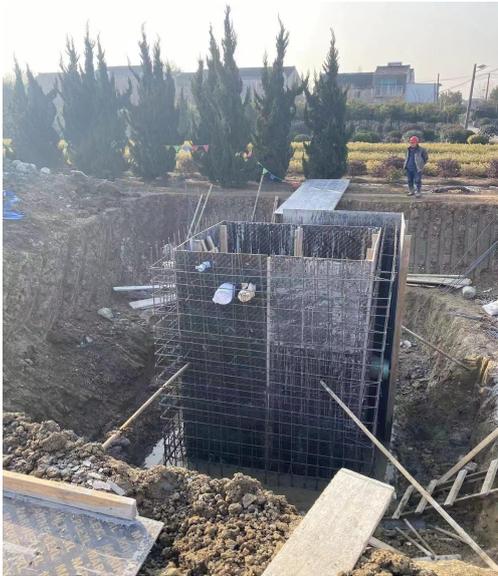
污水接管

对沿线的生活污水通过布设污水管线、砌筑收集井等方式收集，将分散居民污水接入市政管网，防止点源对河水的污染。

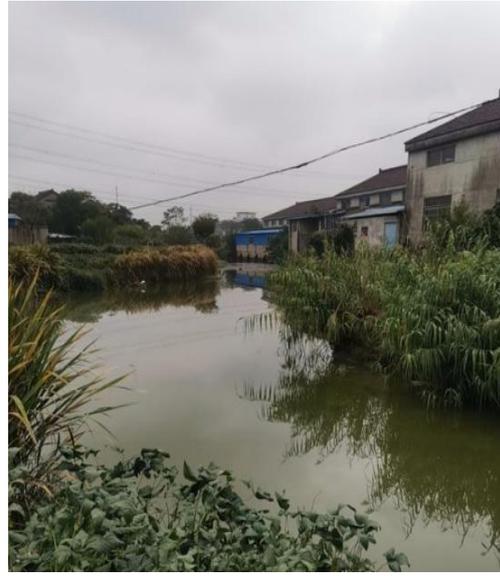
蒲塘现状

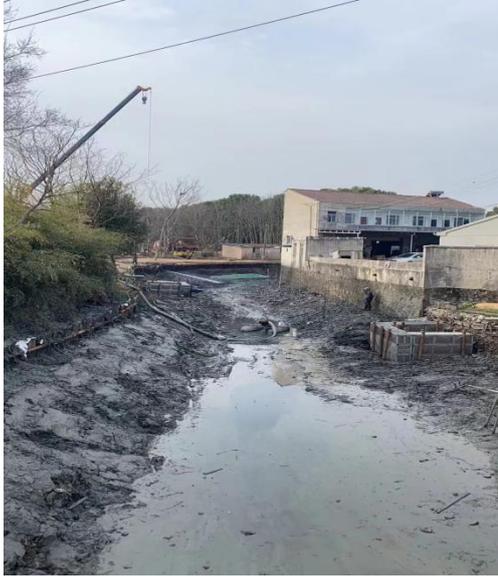
河道清淤

采用水冲法清淤，清理河道内的淤泥和障碍物，恢复河道引排功能，促进河道水体流动，控制内源污染。

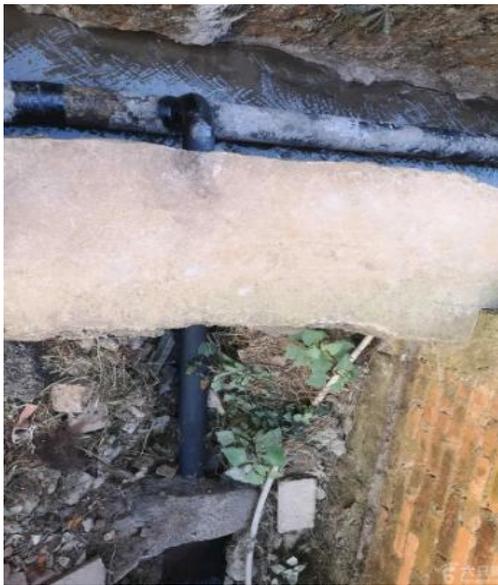
污水接管

对沿线的生活污水通过布设污水管线、砌筑收集井等方式收集，将分散居民污水接入市政管网，防止点源对河水的污染。

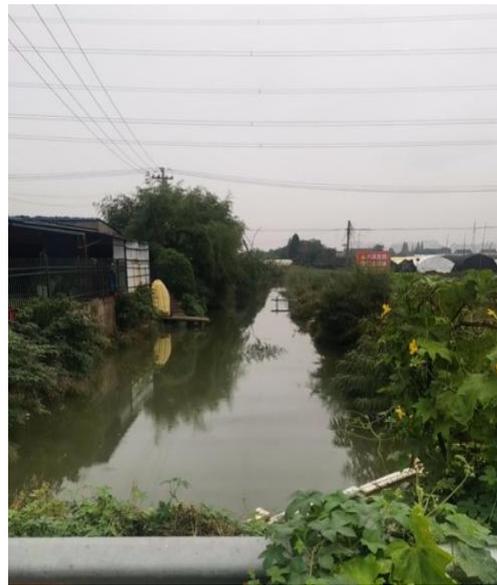
王泥沟现状

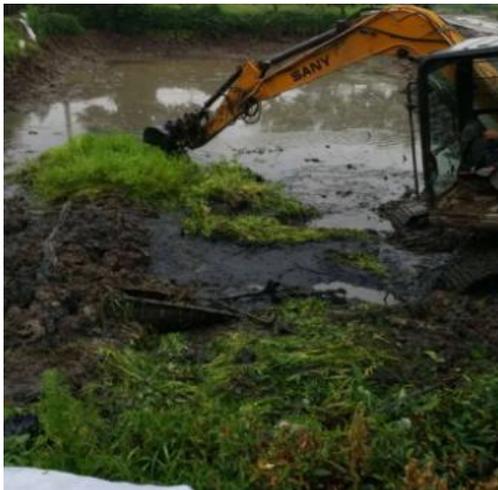
河道清淤

清理河道内的淤泥和障碍物，恢复河道引排功能，促进河道水体流动，控制内源污染。

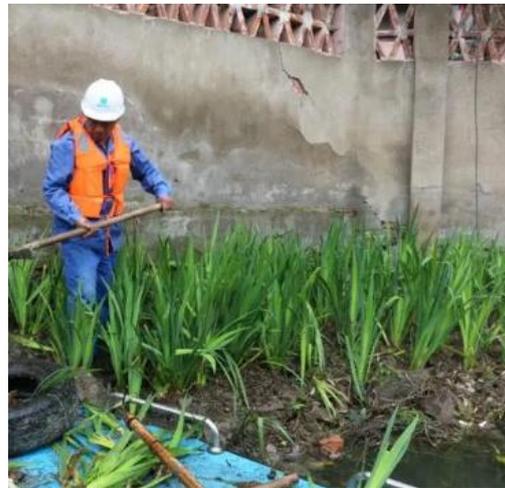
植物护坡

对四周岸坡进行整治，沿岸种植灌木、乔木喷薄植草（狗芽根），加强对岸坡的稳定。

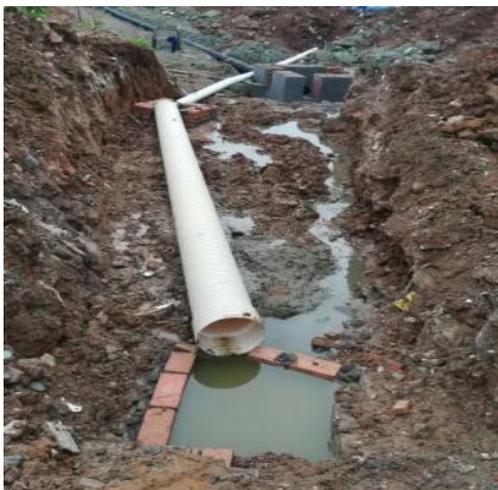
污水接管

设截污井截留后排居民生活污水至雨污截流管网，控制污染。

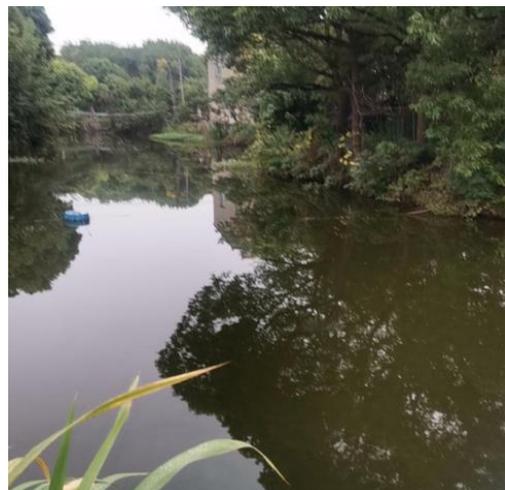
龙潭沟现状

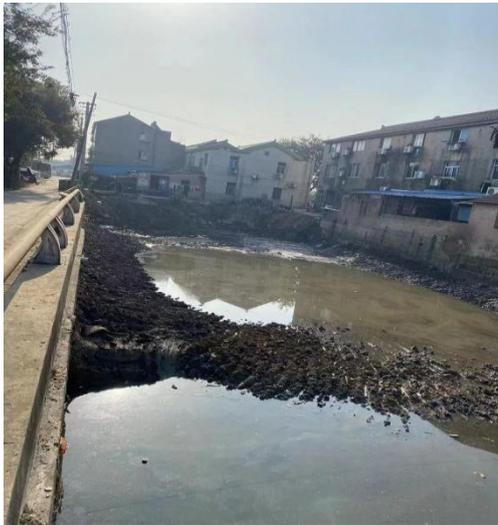
河道清淤

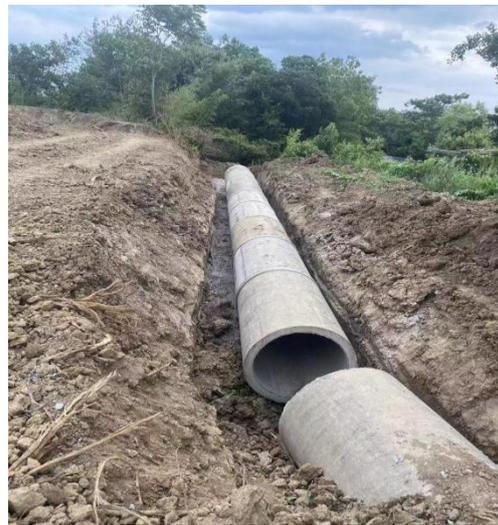
污水接管

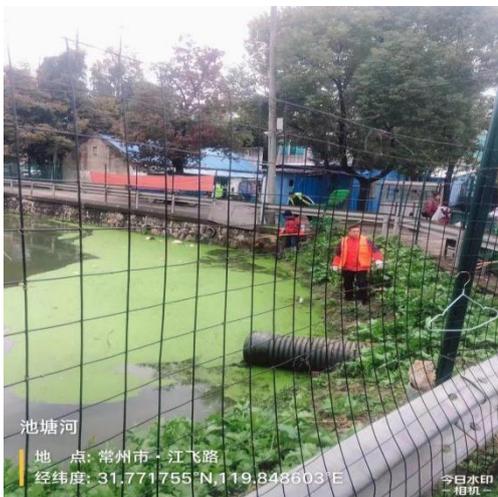
垃圾清理

对河两岸绿化及树木进行清理整治，清理河道表面枯枝杂叶、清理水草和浮萍，防止河道变黑变臭，助力河道呼吸畅快。

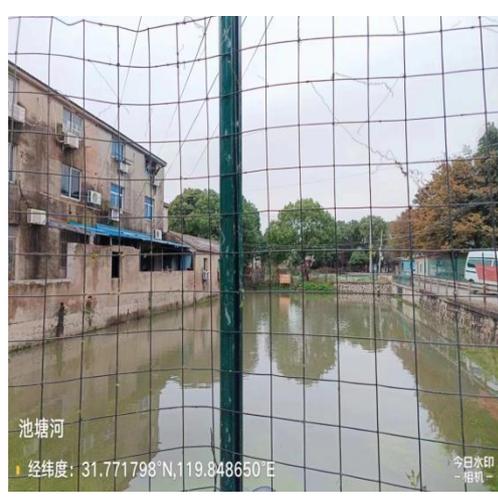
池塘河现状

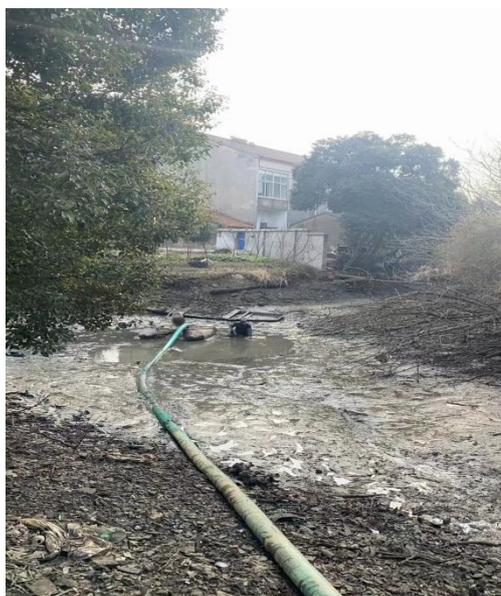
河道清淤

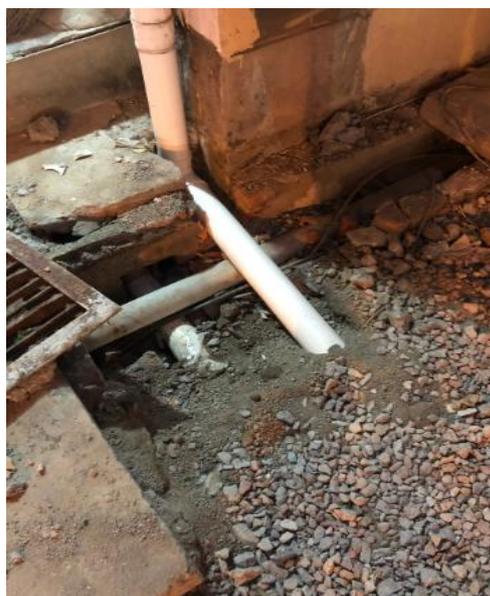
污水接管

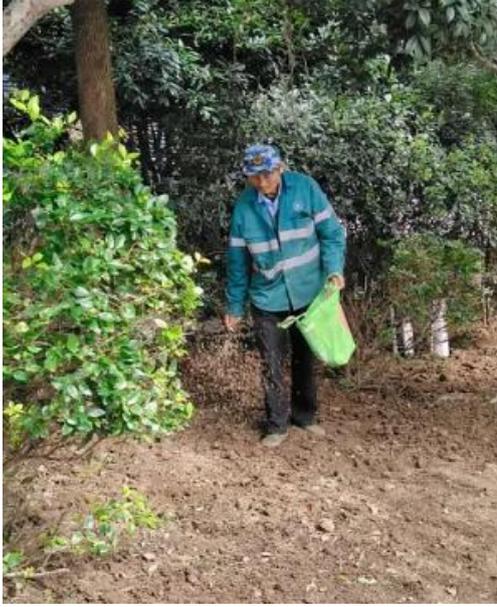
植物护坡

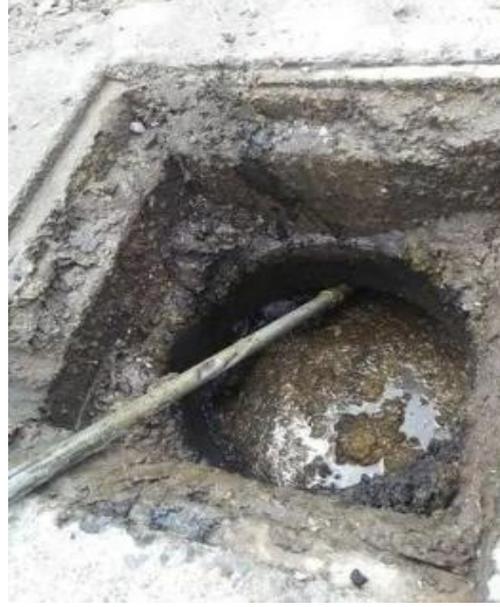
雨水管疏通

对河道周边雨水管进行疏通，砌筑排水口。

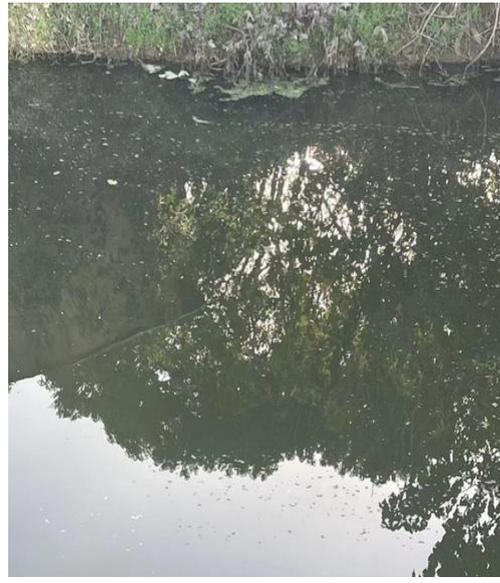
松江河沟现状

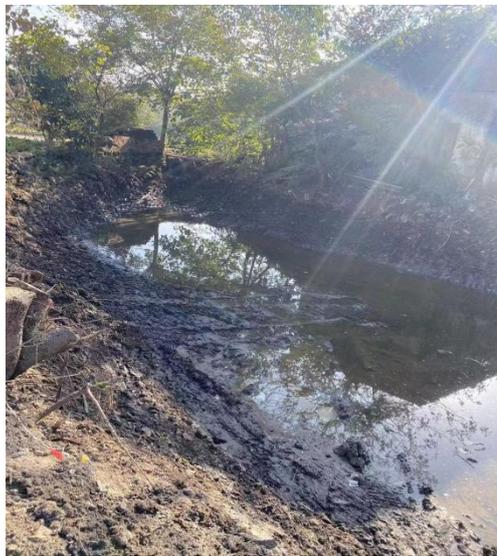
河道清淤

清理河道内的淤泥和障碍物，恢复河道引排功能，促进河道水体流动，控制内源污染。

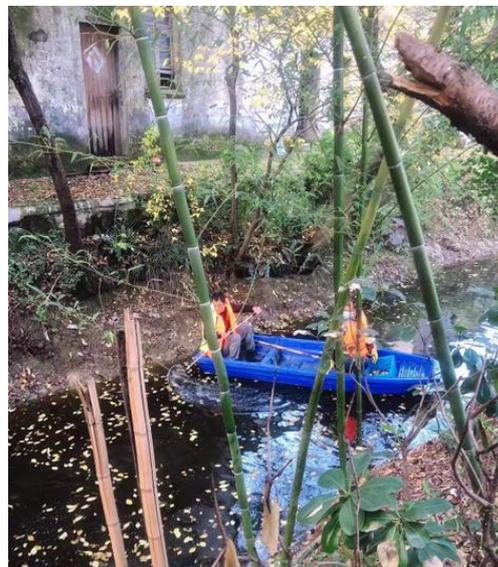
垃圾清理

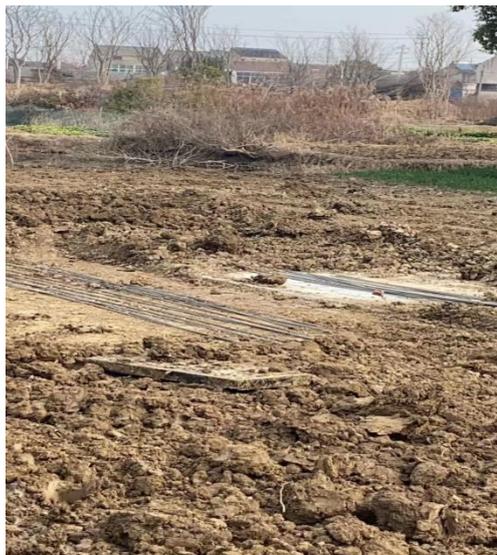
污水接管

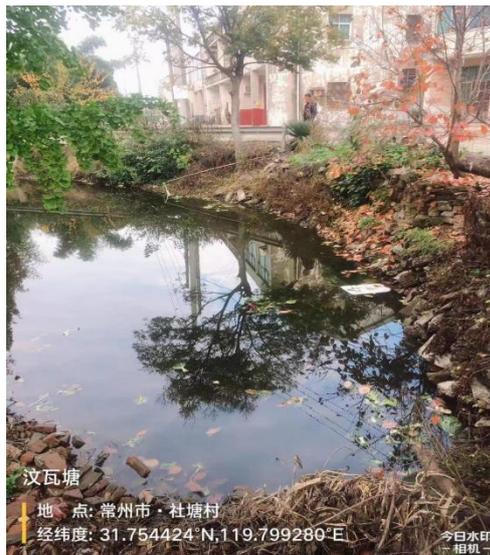
汶瓦塘现状

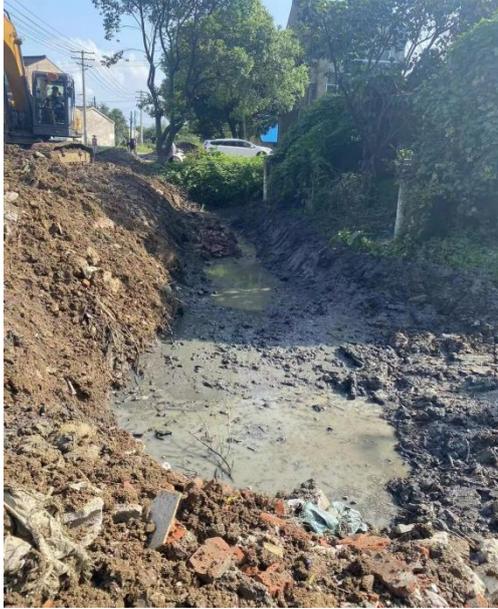
河道清淤

清理河道内的淤泥和障碍物，恢复河道引排功能，促进河道水体流动，控制内源污染。

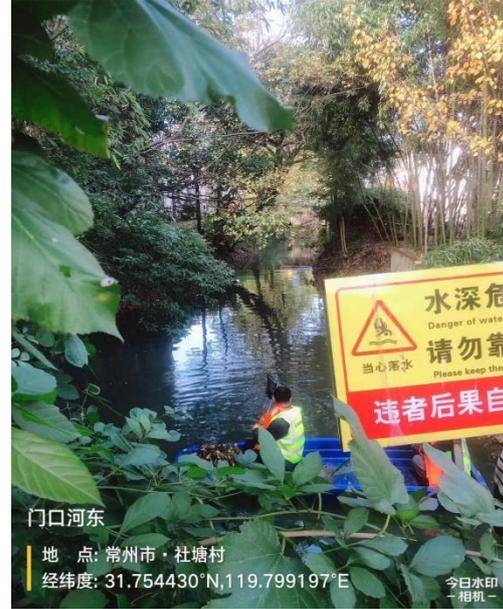
垃圾清理

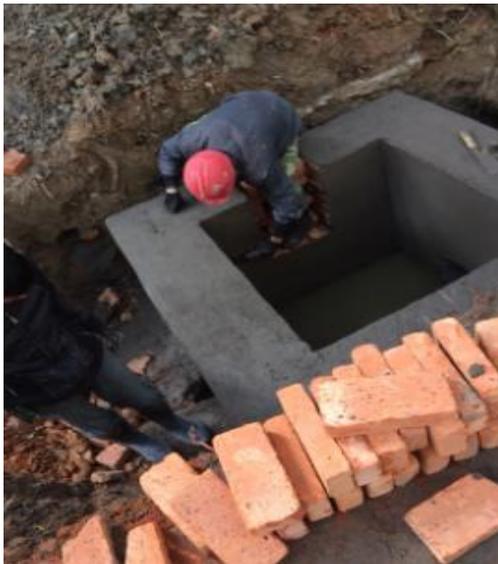
污水接管

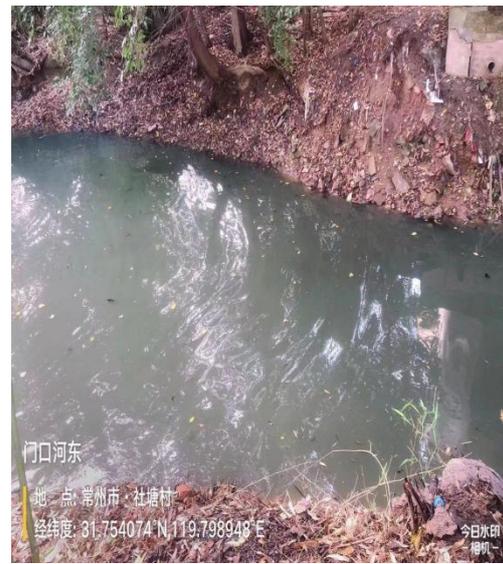
门口河东现状

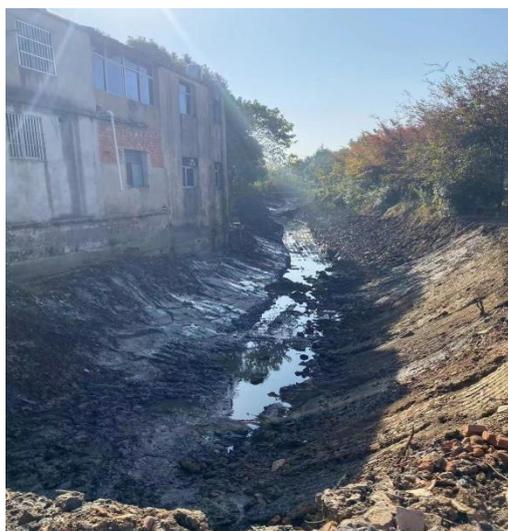
河道清淤

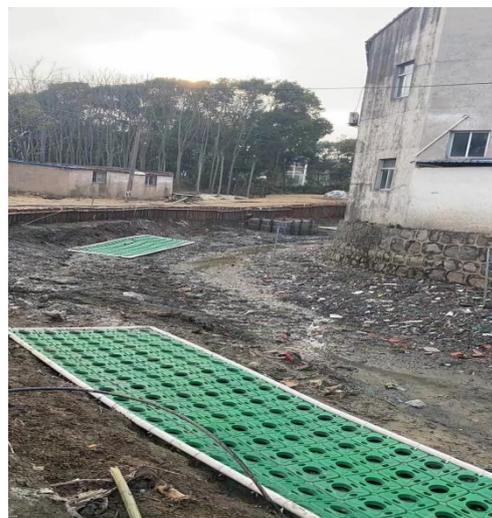
生态浮岛

设置生态浮岛 2 座，搭配植物主要是鸢尾、美人蕉、风车草，

通过植物净化，提高水质。

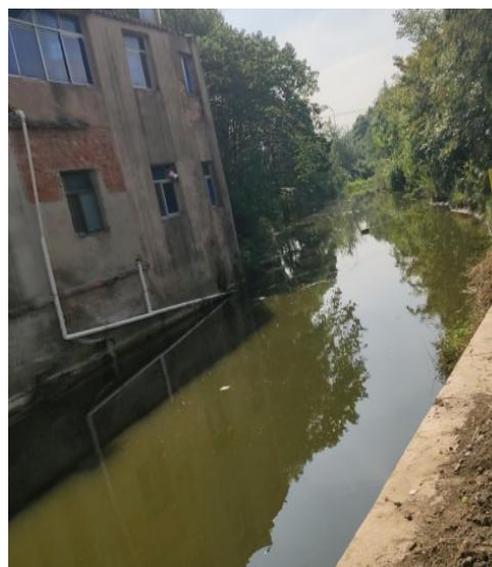
小塘河现状

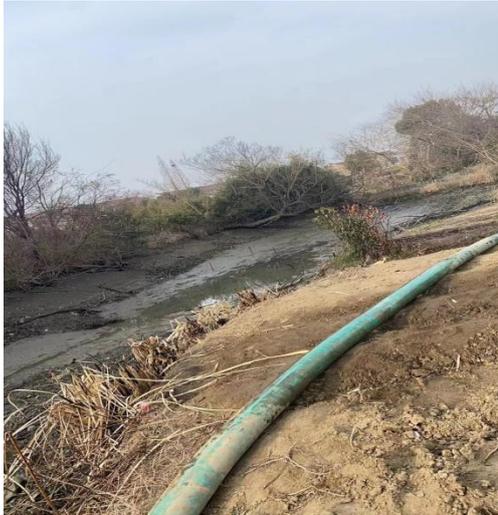
河道清淤

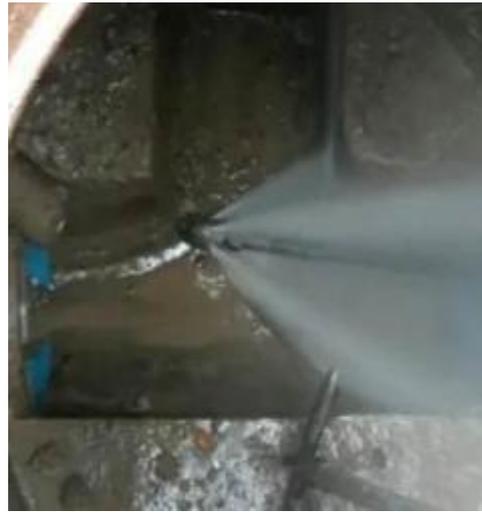
雨水管疏通

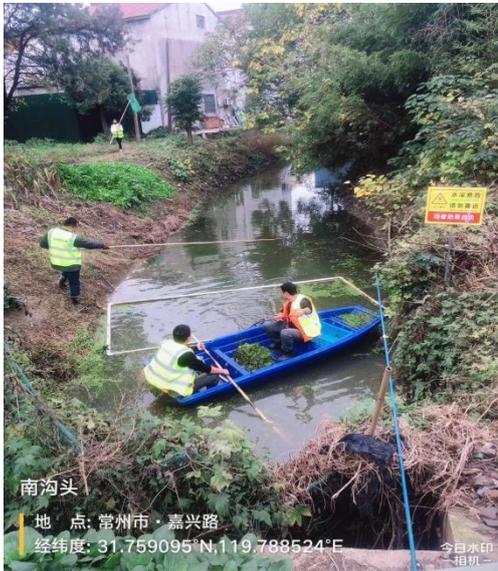
垃圾清理

对河两岸绿化及树木进行清理整治，清理河道表面枯枝杂叶、清理水草和浮萍，防止河道变黑变臭，助力河道呼吸畅快。

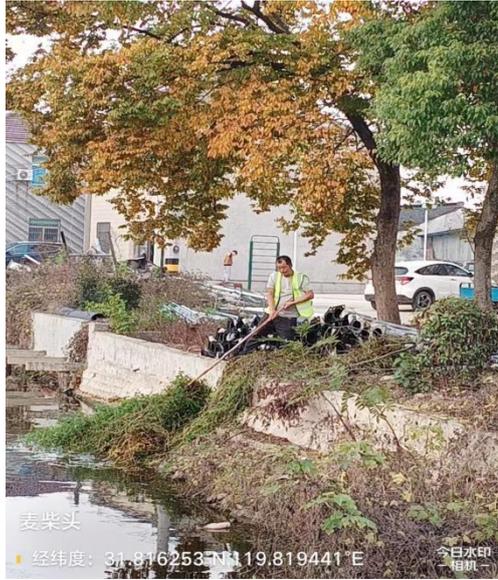
岸坡整治

(1) 岸坡整治

清理岸坡，复原岸线，采取岸线梳理、植物护坡等措施进行岸坡整治。

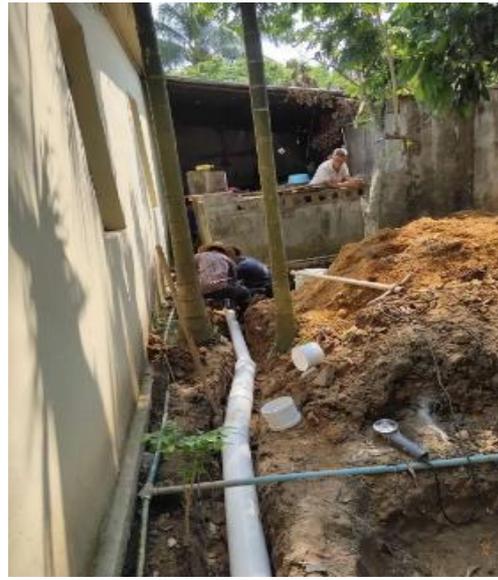
污水接管

(2) 污水接管

针对 10 户靠近河道的居民生活污水直排入河情况，将其污水接入污水井。

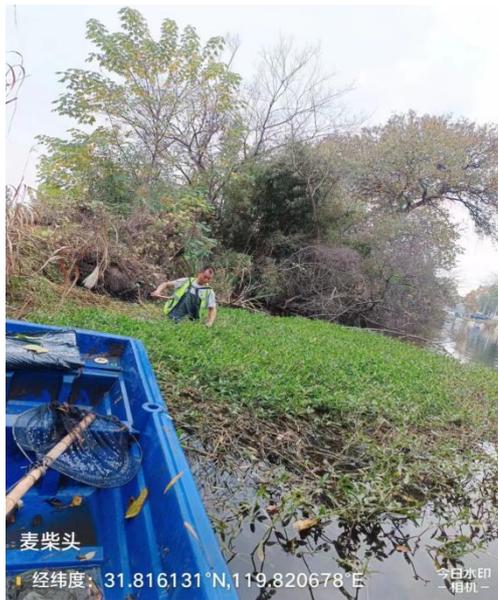
垃圾清理

(3) 垃圾清理

清理河道表面枯枝杂叶、清理水草和浮萍，防止河道变黑变臭，助力河道呼吸畅快。

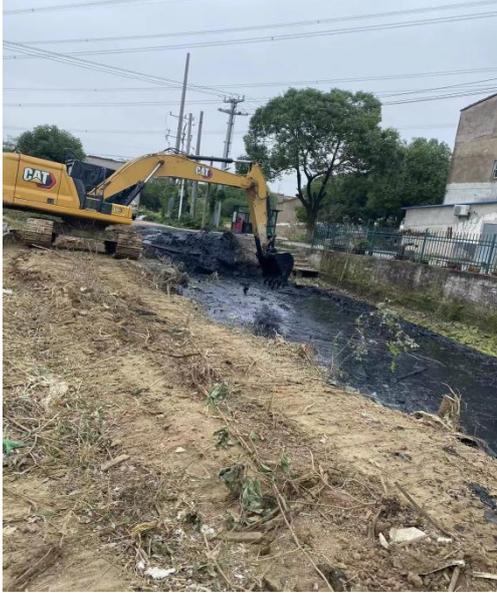
河道清淤

(1) 河道清淤

采用水冲法清淤，清理河道内的淤泥和障碍物，恢复河道引排功能，促进河道水体流动，控制内源污染。

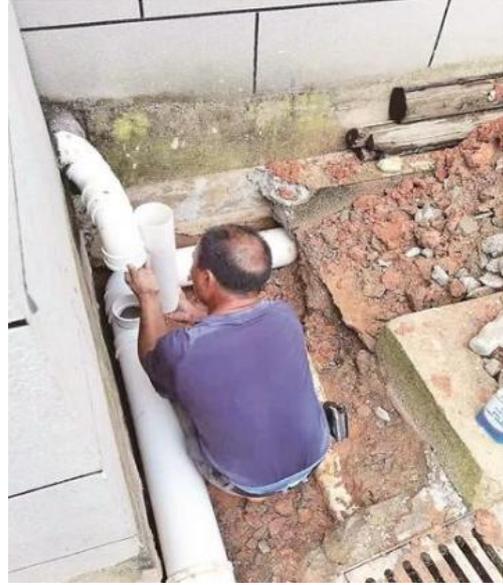
污水接管

(2) 污水接管

针对 10 户靠近河道的居民生活污水直排入河情况，将其污水接入污水井。

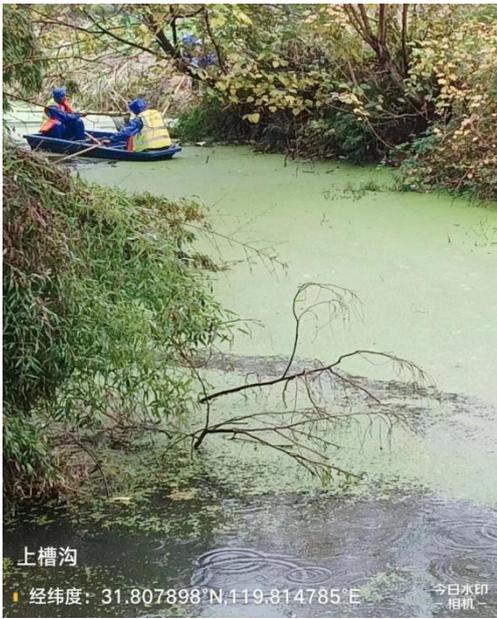
垃圾清理

(3) 垃圾清理

清理河道表面枯枝杂叶、清理水草和浮萍，防止河道变黑变臭，助力河道呼吸畅快。

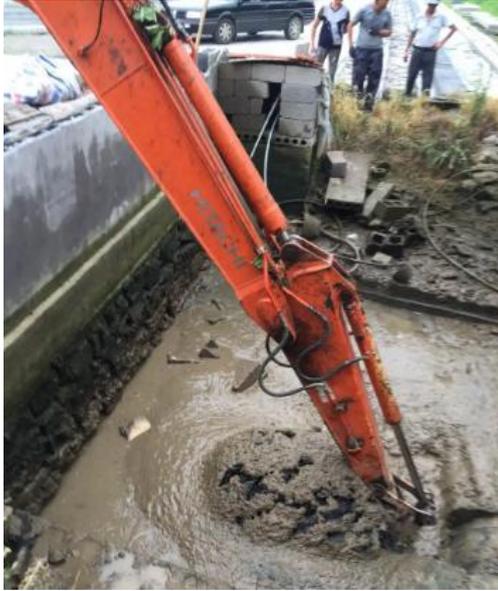
河道清淤

(1) 河道清淤

清理河道内的淤泥和障碍物, 恢复河道引排功能, 促进河道水体流动, 控制内源污染。

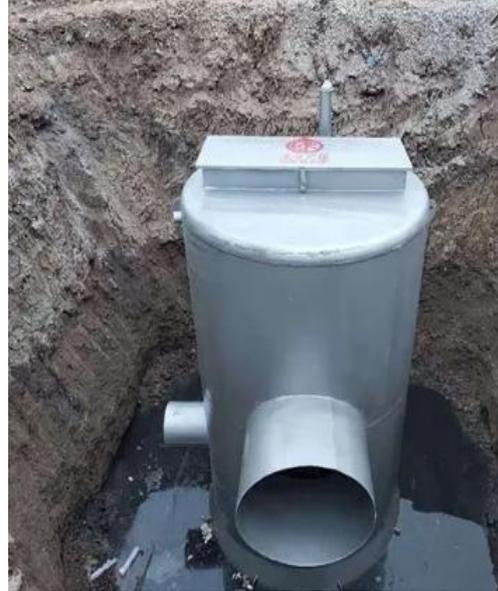
设置截污井

(2) 污水接管

设置截污井, 将周边分散居民生活污水接入市政管网。

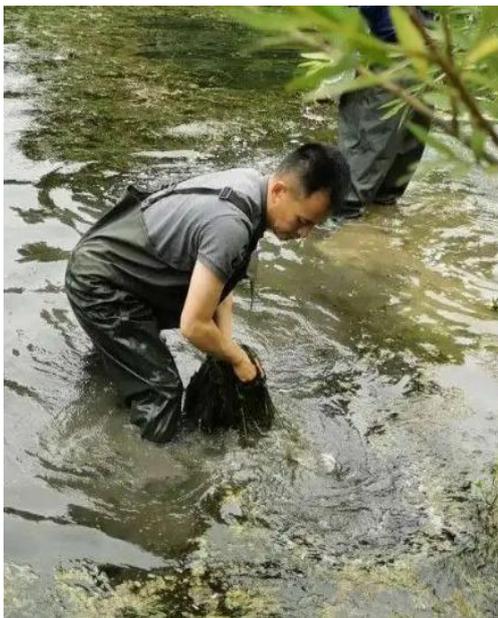
垃圾清理

(3) 垃圾清理

对河两岸绿化及树木进行清理整治, 清理河道表面枯枝杂叶、清理水草和浮萍, 防止河道变黑变臭, 助力河道呼吸畅快。

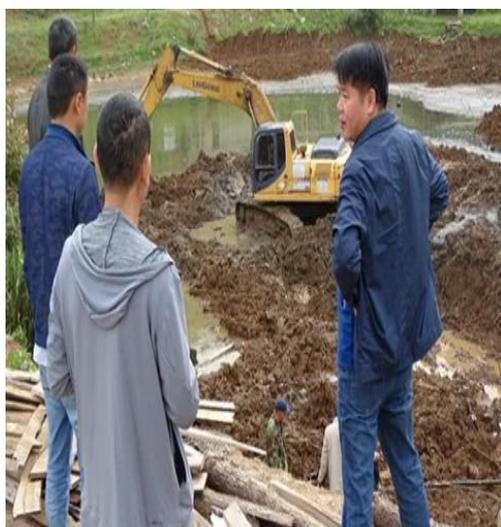
池塘填埋

邹区村清潭沟位于中心镇区附近，其位于拆迁地块中，所在地块已规划建设商业小区，其整治方案有所变更，根据实际情况将其填埋。

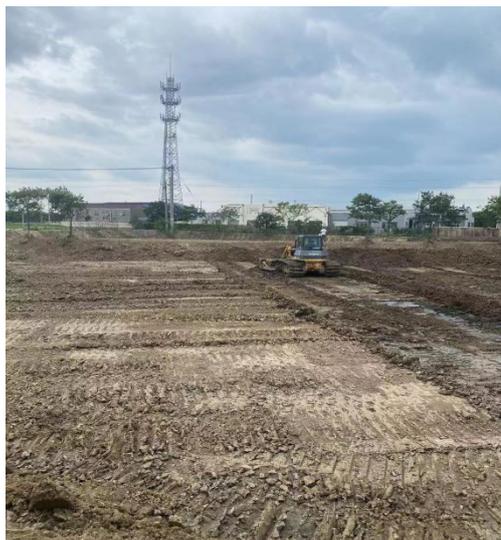
池塘填埋

邹区村上头沟位于中心镇区附近，其位于拆迁地块中，所在地块已规划建设商业小区，其整治方案有所变更，根据实际情况将其填埋。

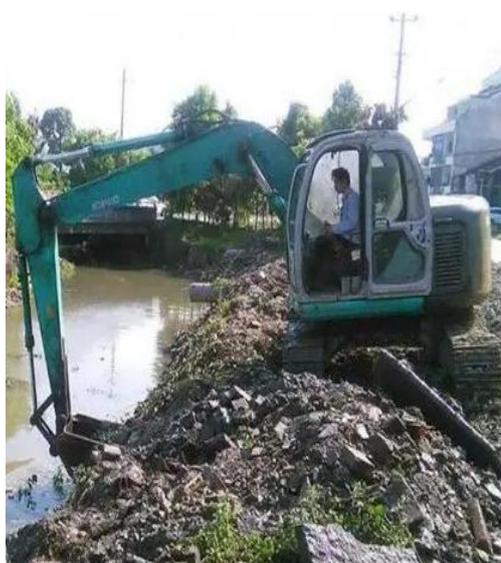
池塘填埋

邹区村牛尾巴稍位于中心镇区附近,其位于拆迁地块中,所在地块已规划建设商业小区,其方案有所变更,根据实际情况将其填埋。
