邹区镇小微黑臭水体整体销号工程 整治效果评估报告

委托单位：常州市钟楼区邹区镇人民政府

编制单位：今汇环境（江苏）有限公司

二零二三年二月

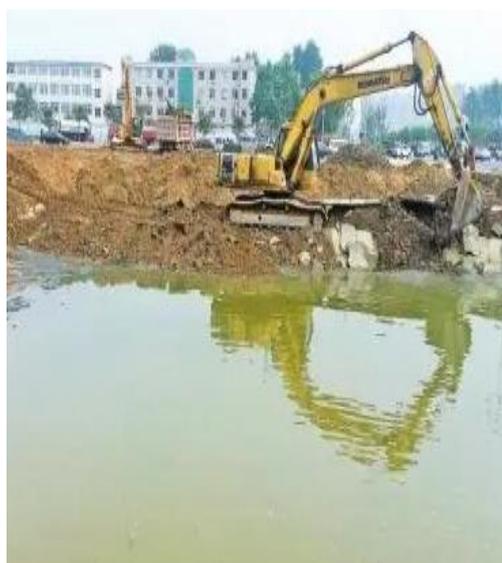
池塘填埋

邹区村潭塘位于中心镇区附近, 其位于拆迁地块中, 所在地块已规划建设商业小区, 其方案有所变更, 根据实际情况将其填埋。

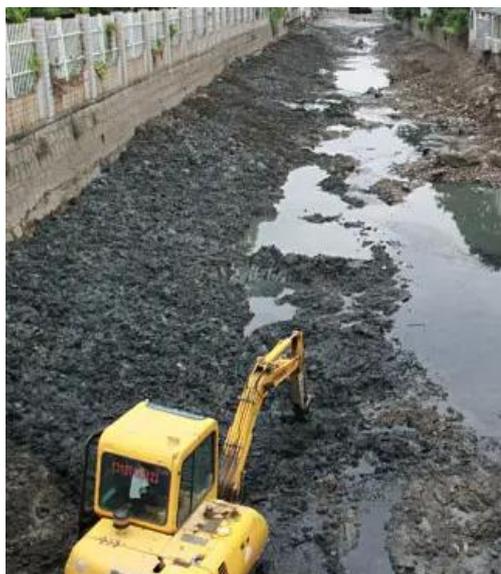
河道清淤

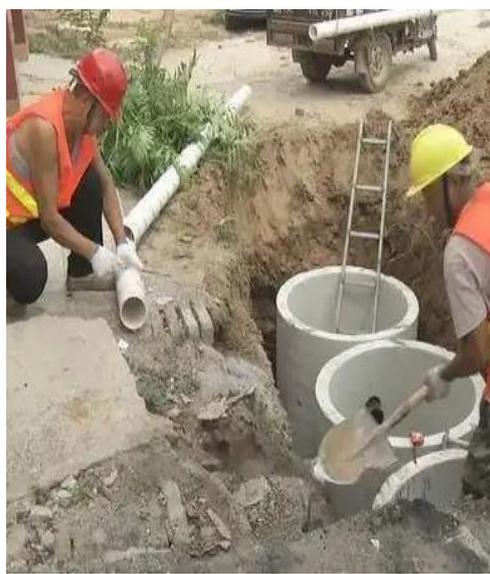
污水接管

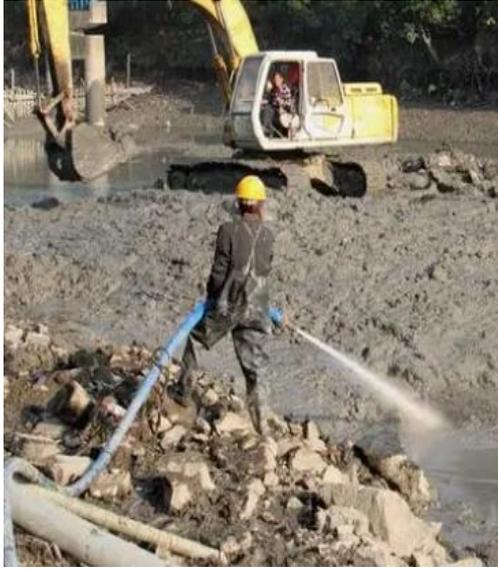
河道清淤

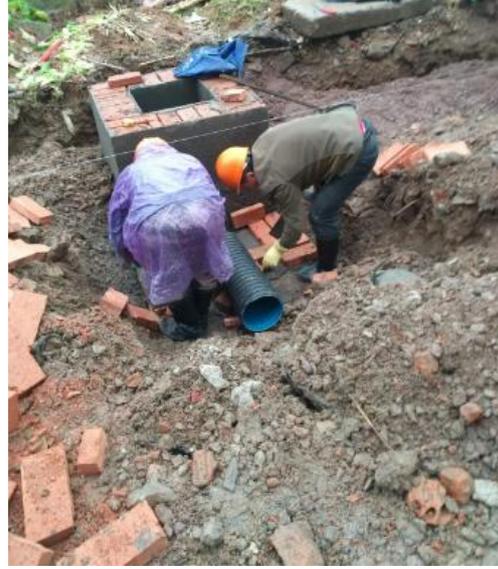
污水接管

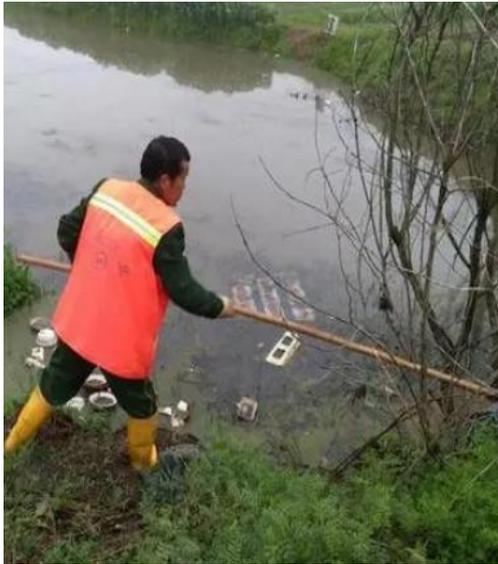
垃圾清理

(3) 垃圾清理

对河两岸绿化及树木进行清理整治，清理河道表面枯枝杂叶、清理水草和浮萍，防止河道变黑变臭，助力河道呼吸畅快。

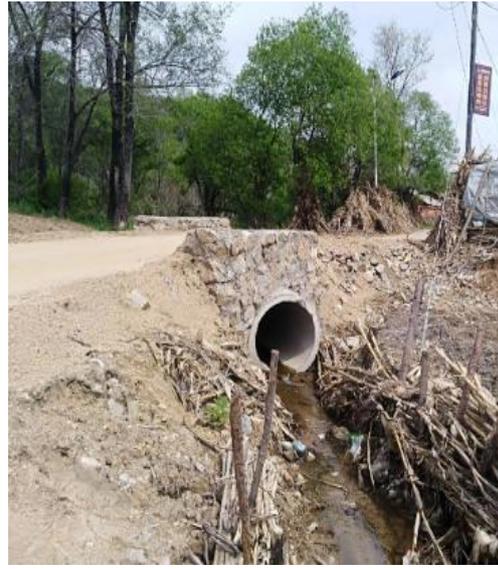
水系沟通

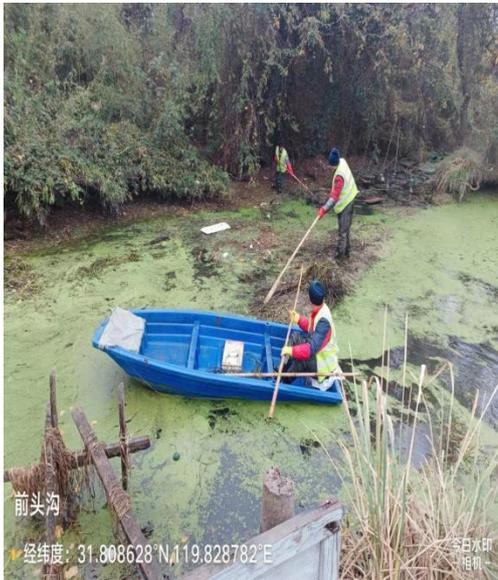
垃圾清理

(3) 垃圾清理

对河两岸绿化及树木进行清理整治,清理河道表面枯枝杂叶、清理水草和浮萍,防止河道变黑变臭,助力河道呼吸畅快。

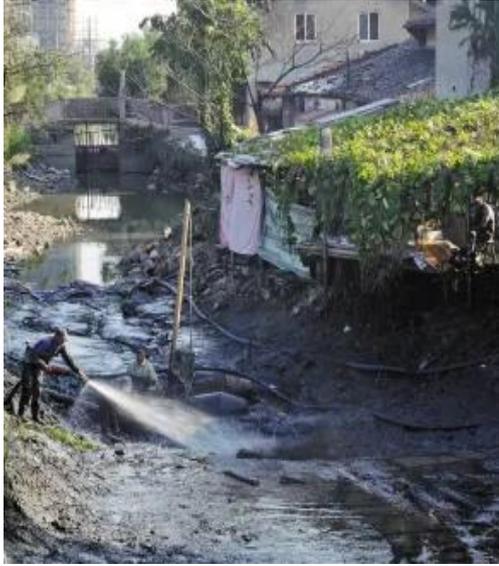
河道清淤

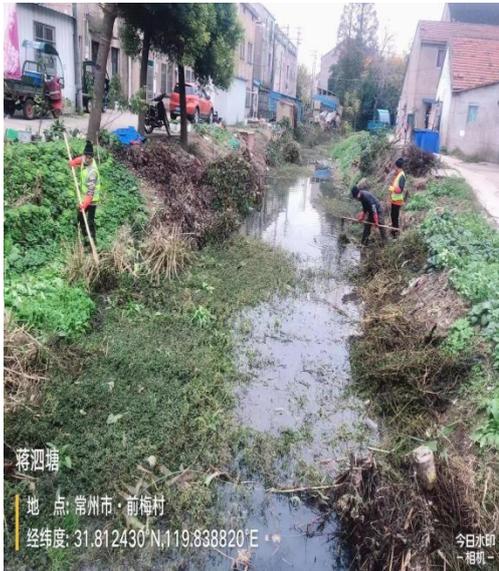
垃圾清理

(3) 垃圾清理

对河两岸绿化及树木进行清理整治, 清理河道表面枯枝杂叶、清理水草和浮萍, 防止河道变黑变臭, 助力河道呼吸畅快。

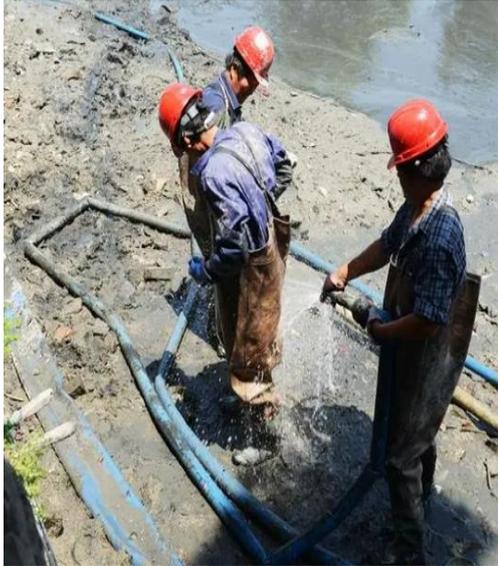
河道清淤

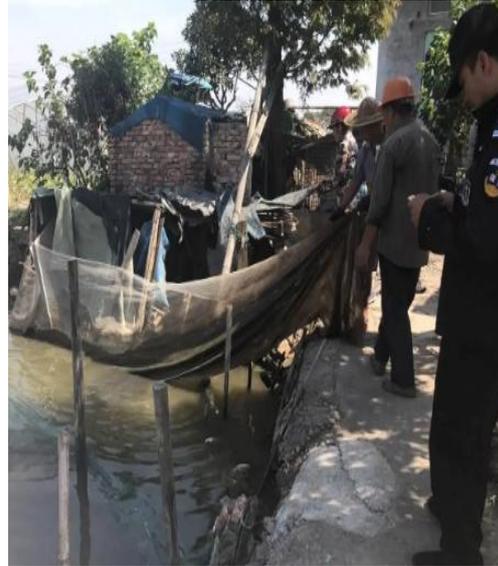
取缔畜禽养殖

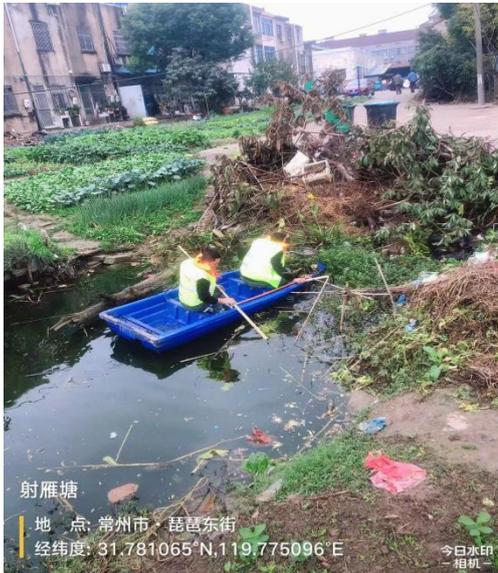
垃圾清理

（3）垃圾清理

对河两岸绿化及树木进行清理整治，清理河道表面枯枝杂叶、清理水草和浮萍，防止河道变黑变臭，助力河道呼吸畅快。

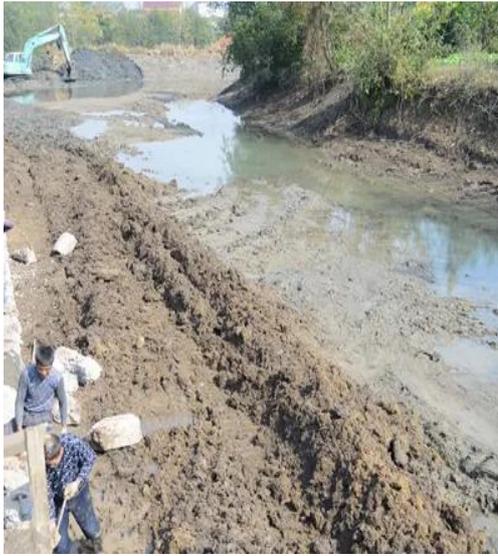
河道清淤

清理河道内的淤泥和障碍物，恢复河道引排功能，促进河道水体流动，控制内源污染。

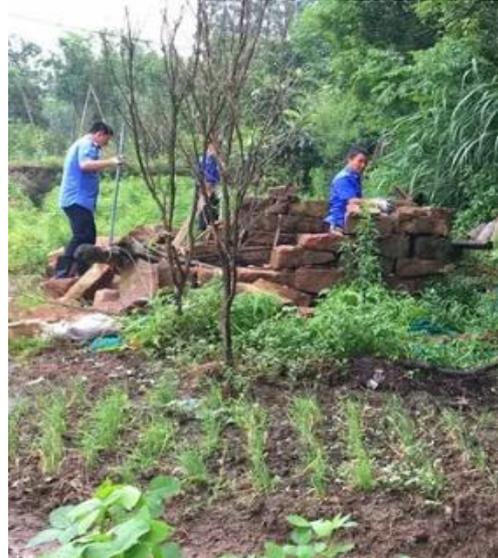
露天厕所拆除

由相关执法部门，对周边露天厕所进行拆除，防止对河道的污染。

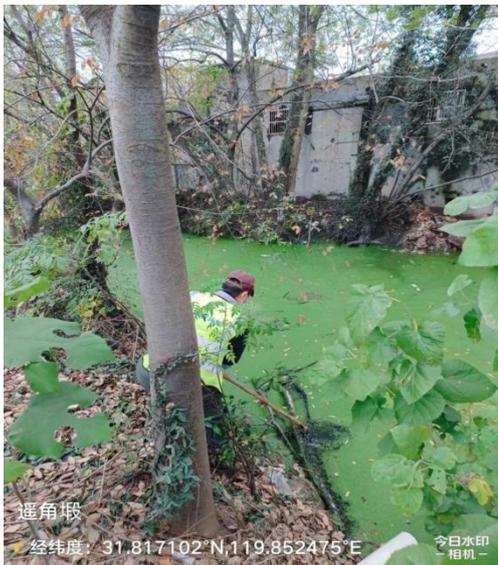
垃圾清理

对河两岸绿化及树木进行清理整治，清理河道表面枯枝杂叶、清理水草和浮萍，防止河道变黑变臭，助力河道呼吸畅快。

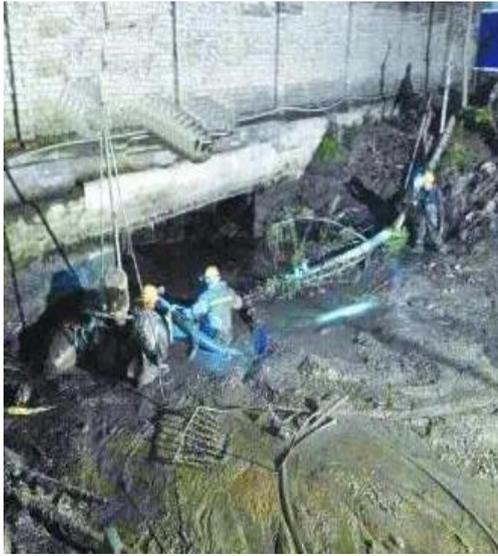
河道清淤

清理河道内的淤泥和障碍物,恢复河道引排功能,促进河道水体流动,控制内源污染。

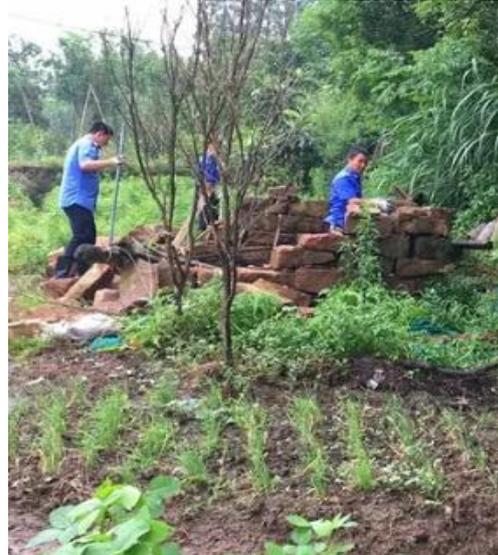
露天厕所拆除

由相关执法部门,对周边露天厕所进行拆除,防止对河道的污染。

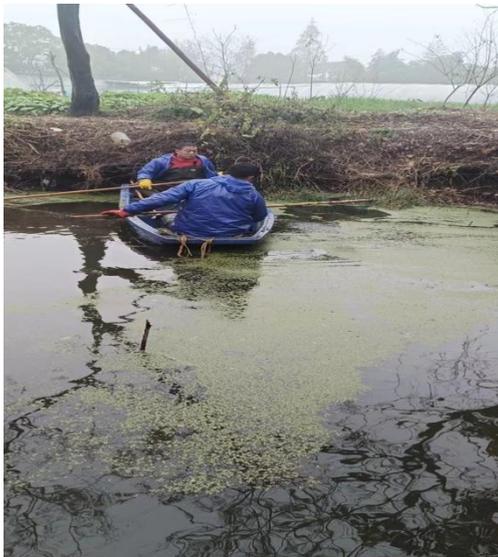
垃圾清理

对河两岸绿化及树木进行清理整治,清理河道表面枯枝杂叶、清理水草和浮萍,防止河道变黑变臭,助力河道呼吸畅快。

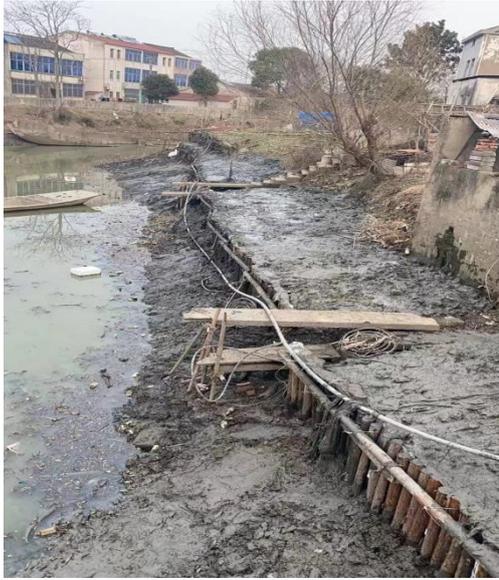
河道清淤

清理河道内的淤泥和障碍物，恢复河道引排功能，促进河道水体流动，控制内源污染。

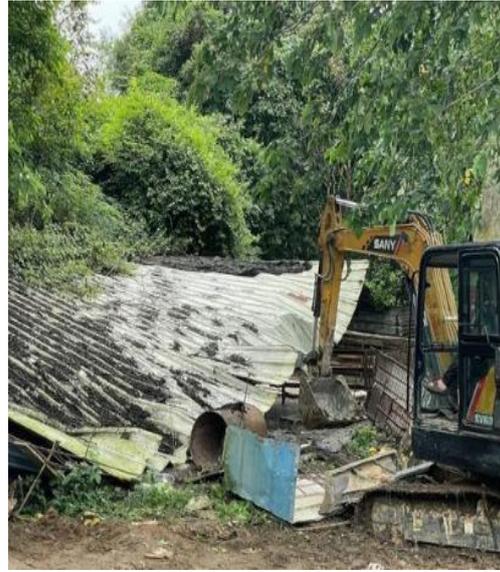
畜禽养殖整治

由相关执法部门，对周边露天家禽养殖进行整治，防止对河道的污染。

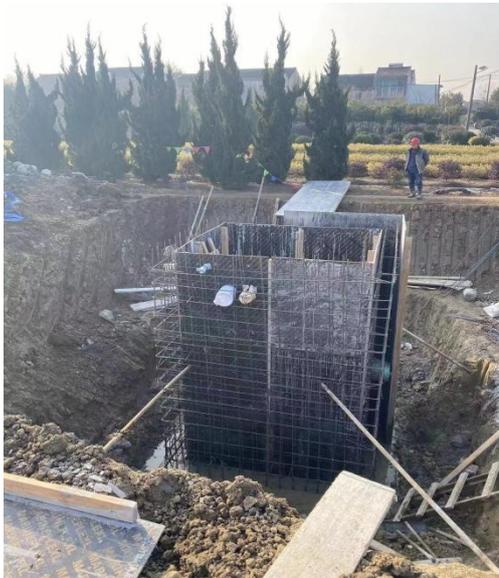
截污井

化粪池污水接入截污井，镇环卫部门统一定期托运，待污水管网完善后接管处理。

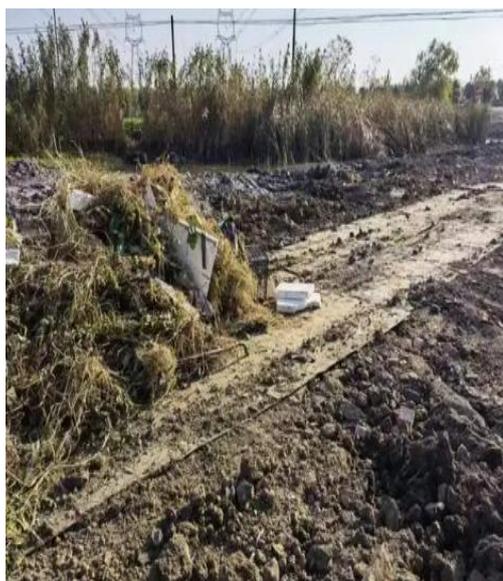
河道填埋

经过现场踏勘和实地资料调阅，邹区镇针对荷花塘整治方案做出调整，因为美丽乡村建设，退湖还田要求，对该塘填埋后复垦。

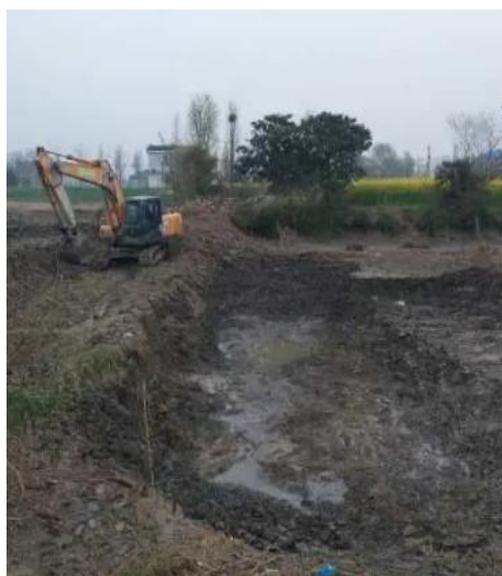
河道填埋

经过现场踏勘和实地资料调阅，邹区镇针对徐塘沟稍整治方案做出调整，因为美丽乡村建设，退湖还田要求，对该塘填埋后复垦。

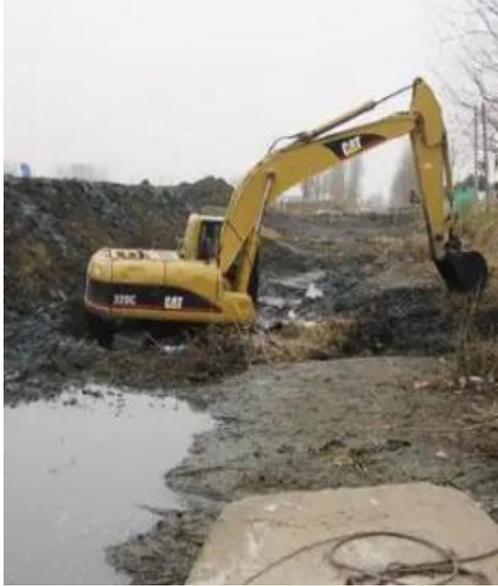
河道清淤

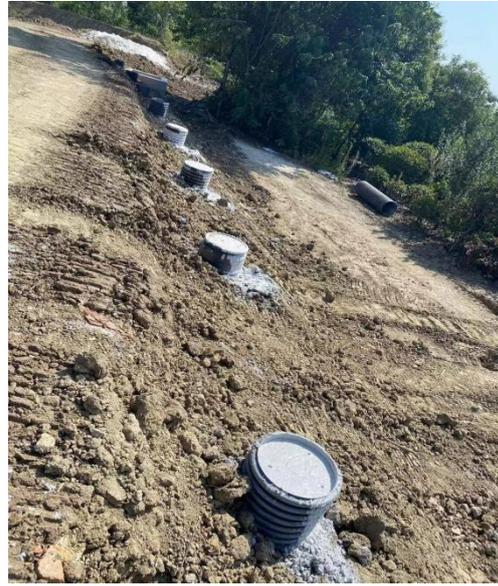
污水接管

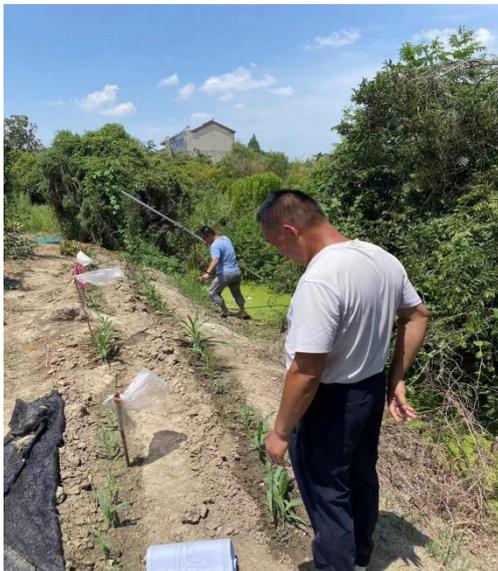
岸线梳理

对四周岸坡进行整治，沿岸种植灌木、乔木喷薄植草（狗芽根），加强对岸坡的稳定。

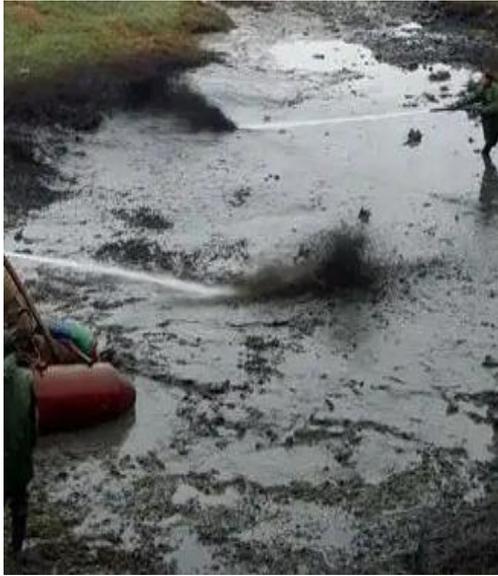
河道清淤

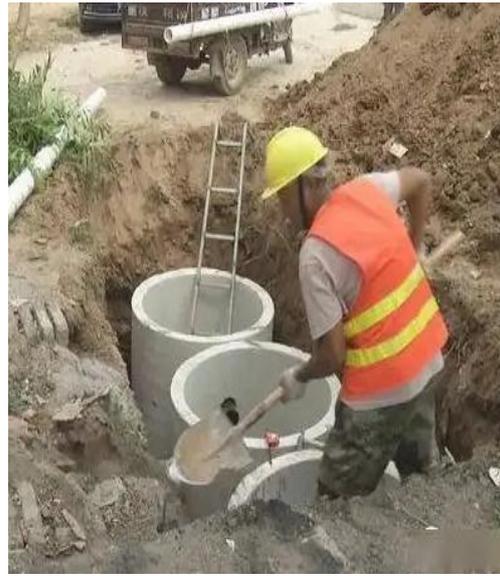
污水接管

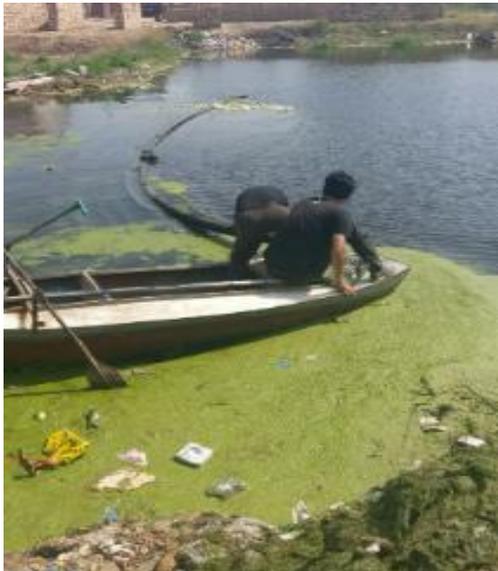
垃圾清理

对河两岸绿化及树木进行清理整治，清理河道表面枯枝杂叶、清理水草和浮萍，防止河道变黑变臭，助力河道呼吸畅快。

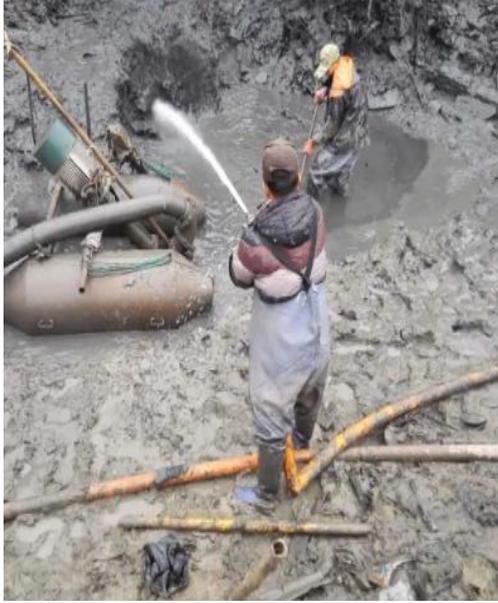
河道清淤

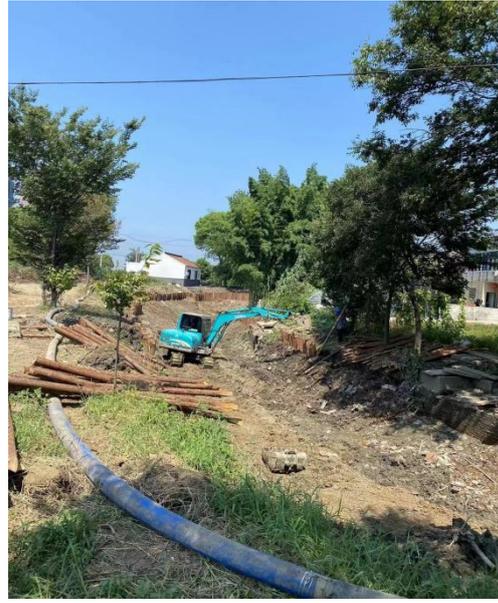
河岸护坡

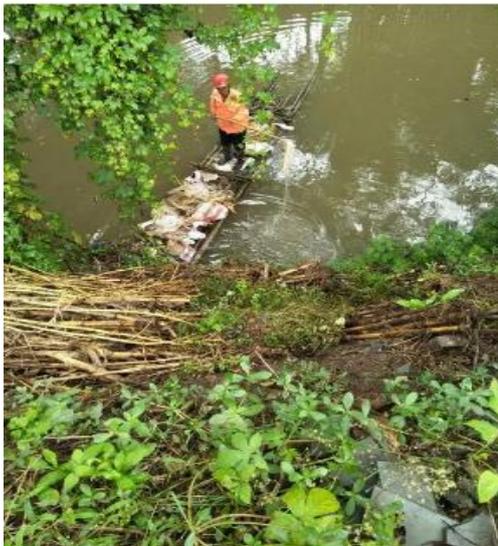
垃圾清理

对河两岸绿化及树木进行清理整治，清理河道表面枯枝杂叶、清理水草和浮萍，防止河道变黑变臭，助力河道呼吸畅快。

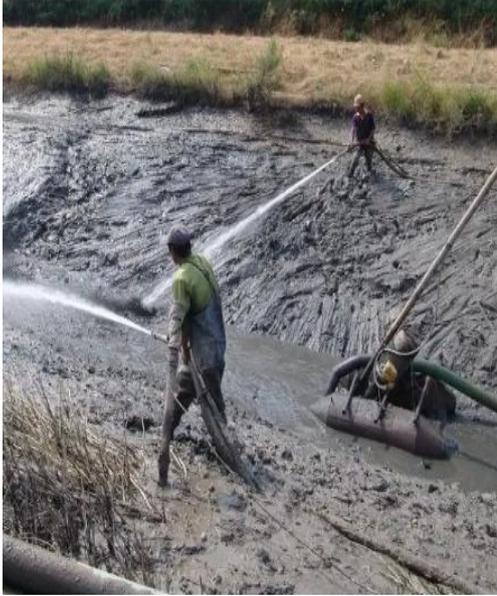
河道清淤

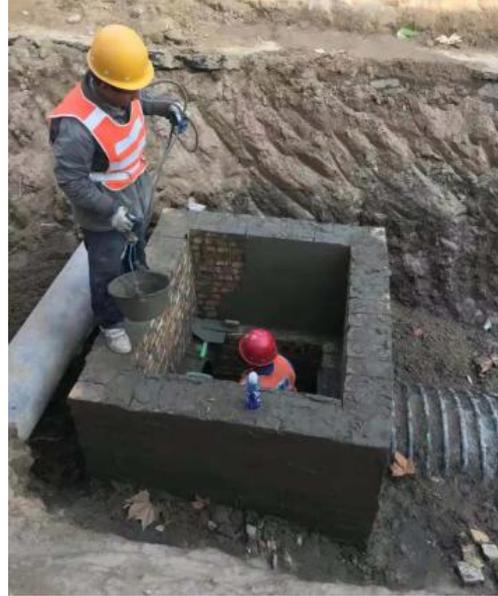
截污井设置

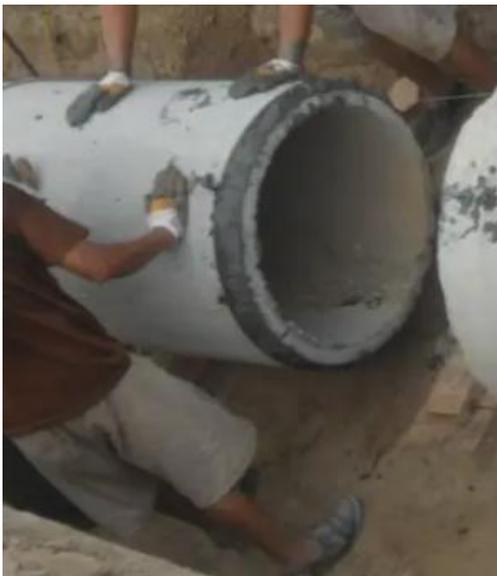
水系连通

疏通与南侧直听沟河水系的连通，增强水体自净能力。

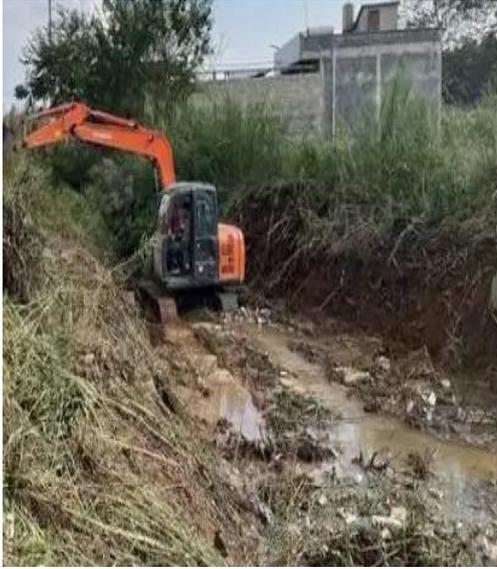
河道清淤

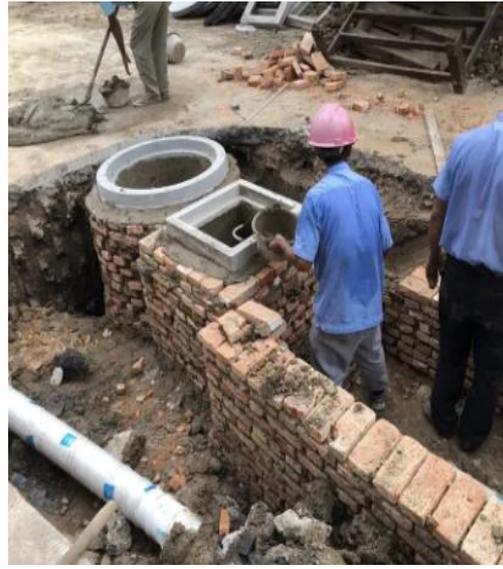
污水接管

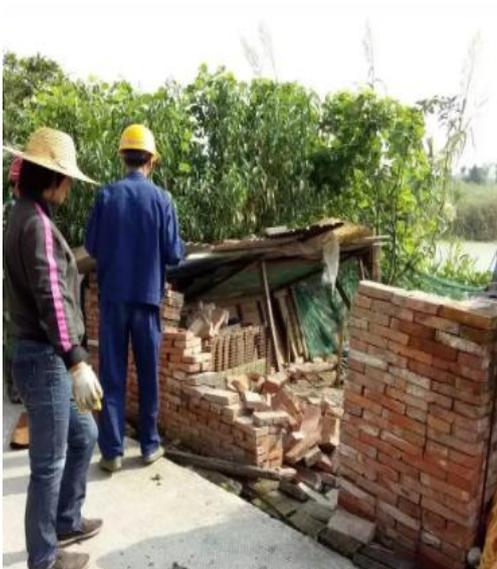
分散养殖整治

由相关执法部门对河岸边分散式养殖场及养殖点进行清理取缔，防止畜禽粪便流入河道造成污染。

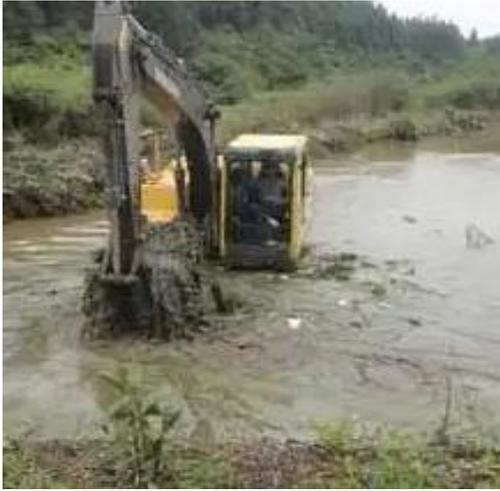
河道清淤

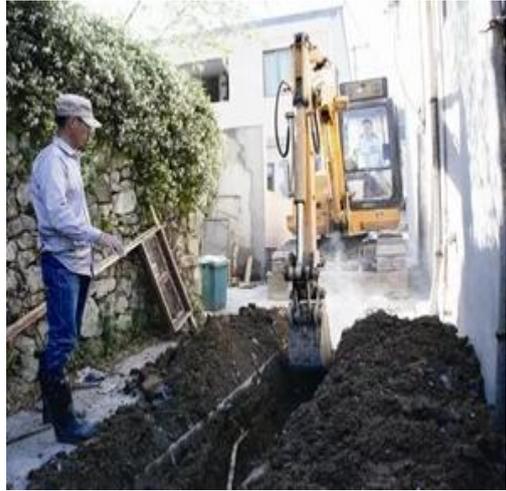
污水接管

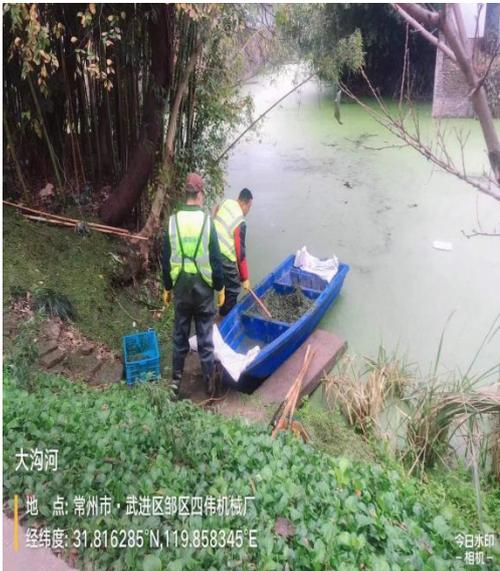
垃圾清理

对河两岸绿化及树木进行清理整治，清理河道表面枯枝杂叶、清理水草和浮萍，防止河道变黑变臭，助力河道呼吸畅快。

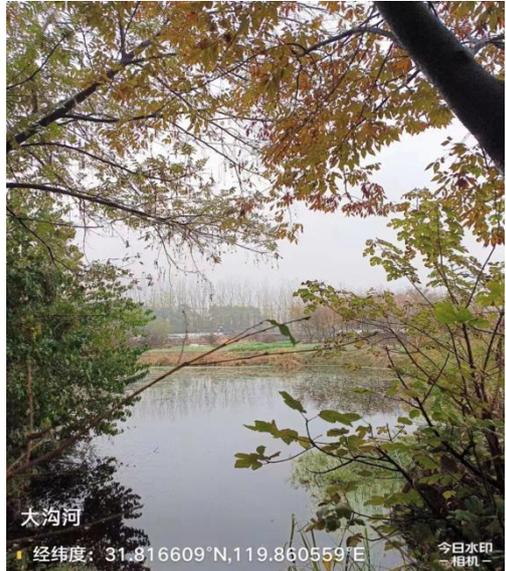
大沟河现状

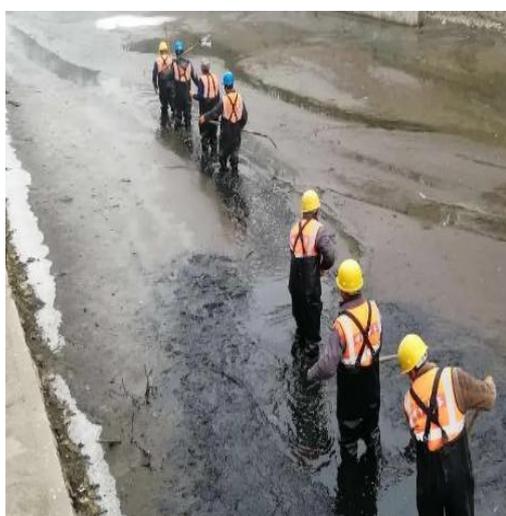
河道清淤

(1) 河道清淤

清理河道内的淤泥和障碍物，恢复河道引排功能，促进河道水体流动，控制内源污染。

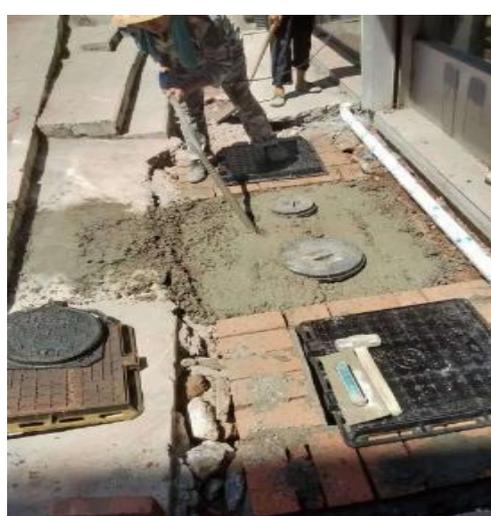
污水接管

(2) 污水接管

化粪池污水接入截污井，镇环卫部门统一定期托运，待污水管网完善后接管处理。

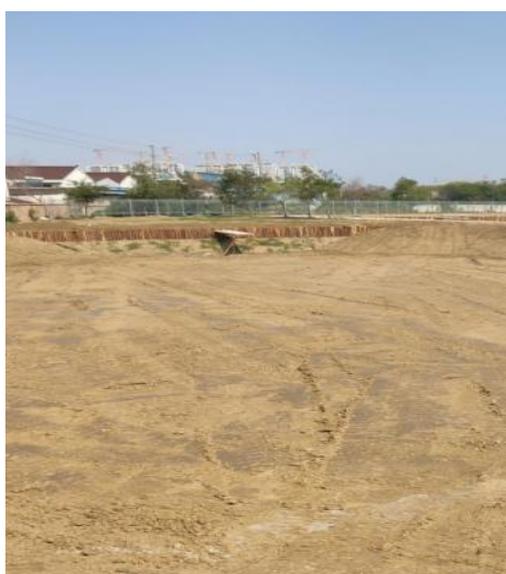
河岸护坡

(1) 河岸护坡

在河岸边打入木桩长度为 2 米，防治面源污染加强水土保持。

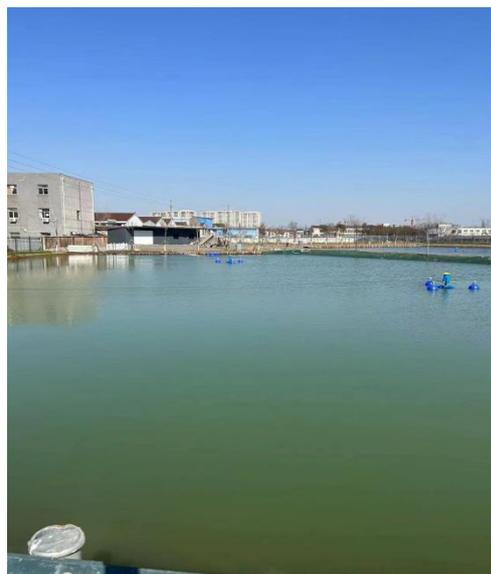
顾家沟现状
